Spannungsrissskorrosion durch Chlor

EPSC Learning Sheet , July 2018

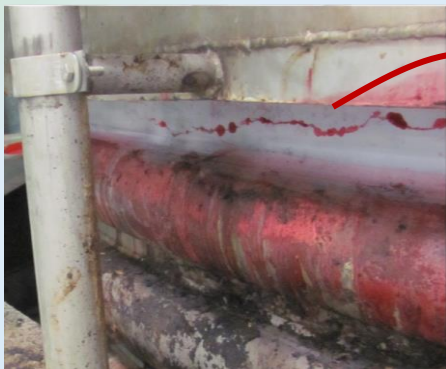
Risse in der Gefäßwand
(sichtbare rote Linie)

- Chlorid-Spannungsrissskorrosion tritt bereits ab ca. 50 ° C auf! Dies kann bei Edelstahl (SS 304 sowie SS 316) in Gegenwart von Cl-Ionen auftreten. Vermeiden Sie daher, dass Edelstahl mit Chloriden in Kontakt treten kann.
- Es stellte sich nachträglich heraus, dass Klebeband die Quelle der Chloride war: 4 % Chlor wurde in den Überresten davon nachgewiesen.
- Bedenken Sie dass Leime (z. B. Klebeband), Tinten (z. B. Markierstifte) und manchmal auch das Dämmungsmaterial selbst Chloride enthalten könnten.

**Vermeiden Sie Chloride auf Edelstahl!
Hier kam es aus einer sehr unerwarteten Quelle.**

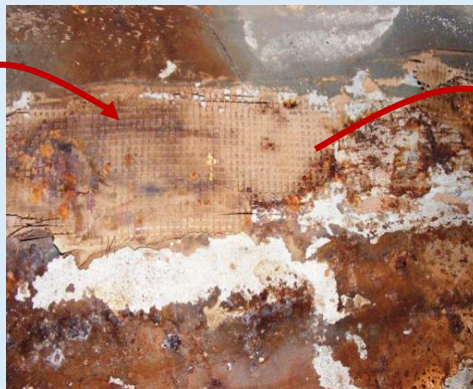
Korrosion entwickelte sich ungehindert unter der Dämmung

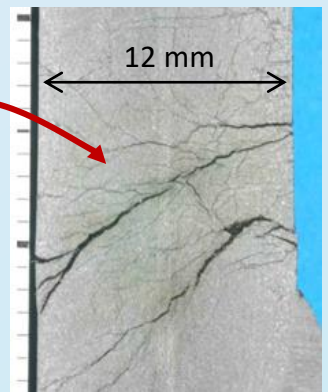
Risse durch die Wandung

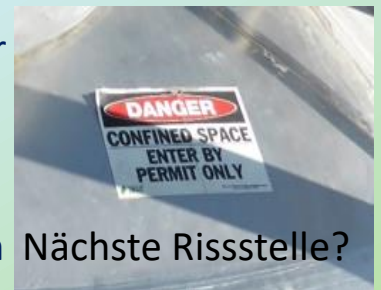
Nächste Rissstelle?
