Explosion dans la cale d'un navire

EPSC Learning Sheet , Mai 2018

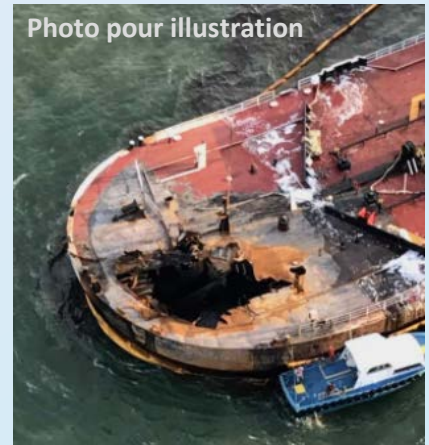
Une explosion s'est produite lors du chargement de kérosène d'une raffinerie dans la cale d'un navire. L'électricité statique des gouttelettes liée au chargement en pluie a été identifiée comme la source d'inflammation la plus probable.

- Les vitesses de remplissage doivent être limitées à 1 m/s pour minimiser la génération de charges électrostatiques. La limitation du débit initial de la pompe de chargement doit faire partie du protocole de transfert.

- La conception de la tuyauterie de remplissage peut réduire la formation de gouttelettes lors d'un chargement en pluie.
- L'accident s'est produit dans des conditions de faible humidité relative qui réduit la dissipation naturelle des charges électrostatiques.

- La mise à la terre est essentielle mais ne prévient pas la création de gouttelettes fortement électrisées qui peuvent générer des décharges électrostatiques.
