Un toit flottant coule dans le bac

Fiche REX de l'EPSC , Octobre 2018

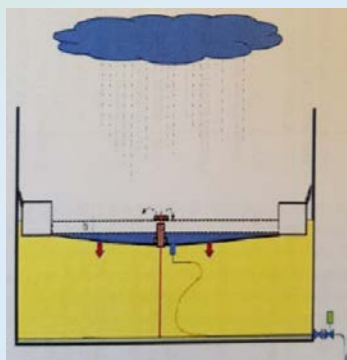
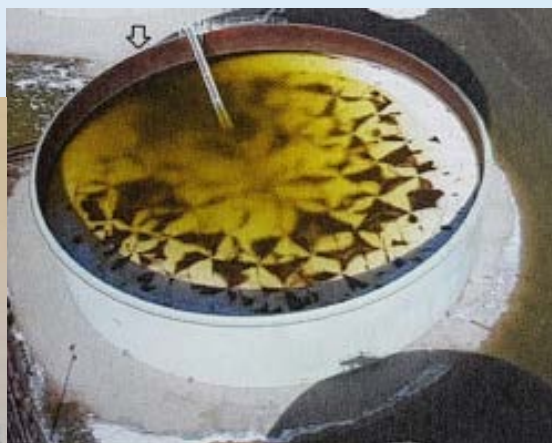
Un soutirage insuffisant de l'eau de pluie accumulée sur des bacs à toit flottant a causé de nombreux incidents.

- L'accumulation d'eau sur les toits flottants est dangereuse. Le toit se déforme et peut couler.
- L'eau sur le toit flottant exerce une pression sur les jambes du bac qui peut conduire au débordement d'hydrocarbures par exemple à travers le casse-vidé

- Les causes typiques d'un soutirage insuffisant de l'eau de toit sont: vanne de vidange fermée; soutirage gelé, bouché ou encrassé
- Les lignes de soutirage de toiture qui ne sont pas bien identifiées peuvent être confondues et conduire à des fuites d'hydrocarbures.

- Valider que la capacité d'évacuation des eaux pluviales est suffisante
- Des vannes d'arrêt détectant les hydrocarbures après la vanne de purge peuvent aider à arrêter le soutirage inattendu des hydrocarbures

Evitez l'eau sur les toits flottants
