# Refroidissement lié au flash d'hydrocarbures

Fiche REX de l'EPSC, Novembre 2018 Traduit par

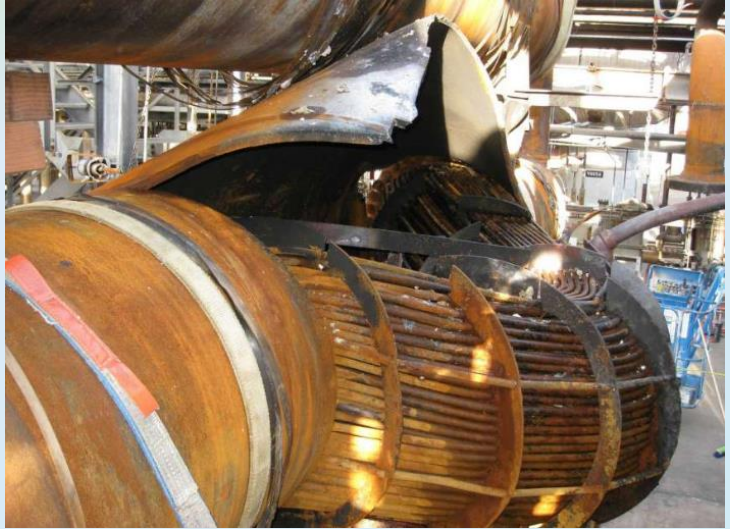
Un échangeur en acier carbone contenant du propylène a été refroidi à une température de  $-40\text{ }^{\circ}\text{C}$ . Il avait été dépressurisé suite à l'atteinte d'un seuil de sécurité. Lors de sa remise en pression au redémarrage, il s'est brutalement rompu donnant lieu à une explosion suivie d'un feu nourri.

- La dépressurisation de capacités contenant des hydrocarbures légers en C2, C3 peut conduire à des températures très basses où l'acier carbone devient fragile

- Ne jamais remettre en pression un équipement qui a été exposé à des températures inférieures à sa température de conception : il peut se rompre brutalement - tel cet échangeur en acier carbone ainsi fragilisé (voir image)

- Inclure les scénarios de refroidissement suite à une dépressurisation (flashes) dans les analyses de risques et définir les mesures adaptées
- Evaluer les impacts sur le métal en phase de design des expositions à basse température si l'équipement peut refroidir lors d'une dépressurisation

- Valider l'intégrité mécanique avec un expert de l'inspection si un équipement a été exposé à une température plus basse que la température de conception, avant de le réutiliser

- Former les opérateurs aux scénarios de refroidissement suite à une dépressurisation

**Eviter l'acier carbone pour les hydrocarbures qui peuvent flasher**
