# Implosion d'un wagon

Fiche REX de l'EPSC, Décembre 2018

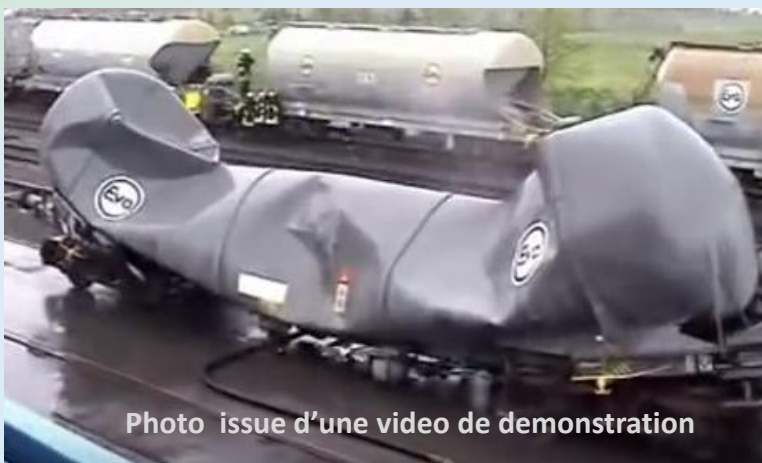
Un wagon s'est écrasé par implosion lors d'un déchargement. Le wagon, récemment acheté, n'avait pas la bonne résistance à la dépression.

Photo issue d'une video de demonstration

- Vider des wagons sans une ligne d'admission ouverte fait baisser la pression. Les citernes routières et ferroviaires qui n'ont pas de système casse-vide et qui ne sont pas conçues pour tenir à la dépression sont susceptibles d'imploser

- Lorsque vous achetez un nouvel équipement, les spécifications telles que la tenue à la pression doivent être vérifiées avec attention
- Les wagons font partie du procédé qui doit être passé en revue lors des analyses de risques procédé. Ils doivent être inclus dans les analyses de type HAZOP

- Utilisez une compensation de gaz - comme une ligne d'équilibrage - pour prévenir les dépressions lors des vidanges de wagons
- Les lignes obstruées par du gel ou de l'encrassement peuvent prévenir l'entrée du gaz de compensation (air, azote, vapeurs) et générer une dépression inattendue

- Lors de la réception d'un nouvel équipement, validez les spécifications avant de le mettre en service et de le connecter au procédé
