Accident lors d'un test de pression

Fiche REX de l'EPSC, Avril 2019

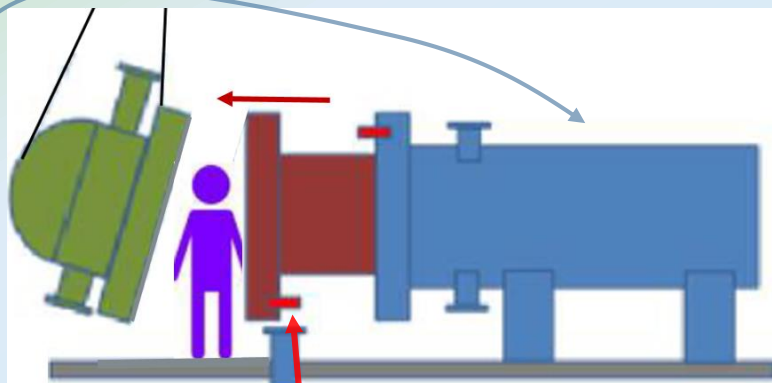
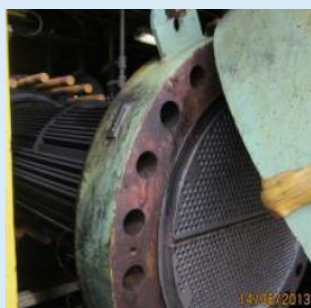
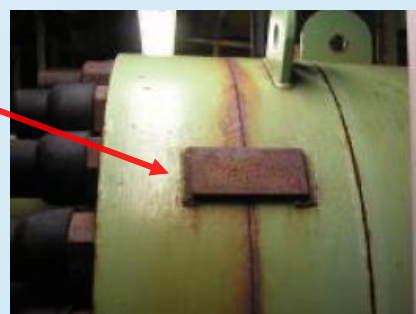
Clamp

Lors d'un arrêt technique la partie avant d'un échangeur de chaleur fuyard a été déposée. Du gaz sous 8 barg a été utilisé pour détecter la fuite. Le faisceau de tubes est brutalement sorti de son logement tuant deux personnes.

- Lors de la mise en pression pour détecter la fuite, il n'a pas été imaginé que le faisceau de tubes pouvait se déplacer de cette manière
- Le clamp n'était conçu que pour maintenir le joint en place
- Le permis de travail pourtant validé n'a pas permis d'identifier le danger lié à la mise sous pression de cette partie de l'échangeur
- Lors du protocole de test, il n'y avait aucune indication sur des niveaux de pression à respecter
- Du gaz a été utilisé lors de ce test de détection de fuite sous pression; du liquide aurait sûrement permis d'éviter ces décès
- Les intervenants étaient malheureusement positionnés dans la zone dangereuse pendant le test

Valider l'intégrité des équipements lors des détections de fuite et veiller à l'établissement de procédures de tests sûres
