# Incidente en una prueba neumática de fugas

EPSC Learning Sheet , Abril 2019

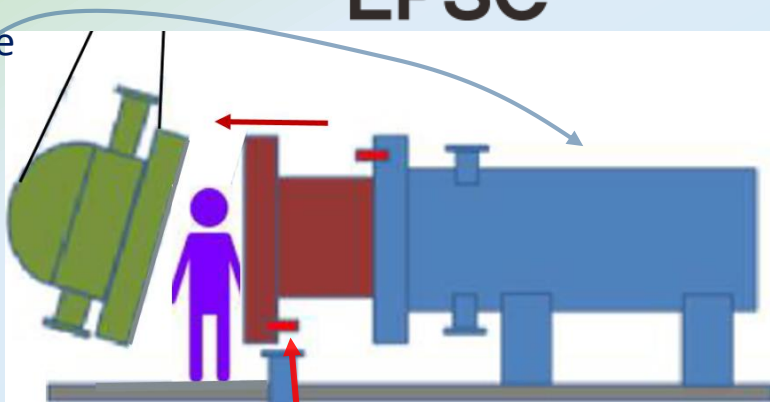
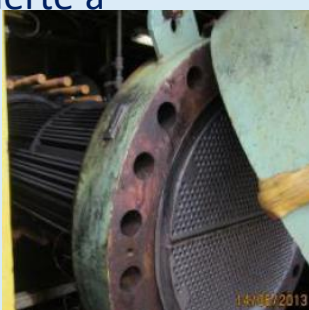
En una parada programada, se desmontó el cabezal de un intercambiador de calor. La carcasa se presurizó luego a 8 barg con gas para detectar el tubo que fugaba. El haz tubular se desplazó bruscamente debido a la presión causando la muerte a dos mecánicos

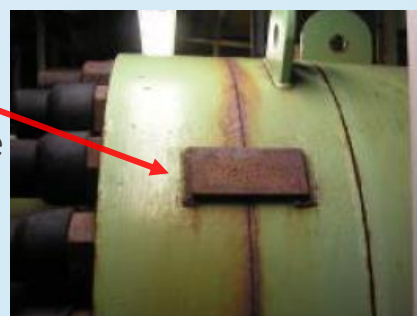
Chapa de cierre

- Cuando se presurizó la carcasa para la detección de la fuga, no se tuvo en cuenta que el haz tubular podía desplazarse hacia afuera de la carcasa.
- Las chapas de cierre instaladas solo se diseñaron para mantener la carcasa sellada (sin fugas)
- El Permiso de Trabajo no identificó el peligro de desplazamiento del haz tubular al presurizar la carcasa
- En el protocolo de prueba no se especificaba un límite superior de presión en la carcasa
- La prueba se hizo con gas (neumática); hacerla con un líquido hubiera evitado muy probablemente un accidente fatal
- Los mecánicos estaban en la “línea de fuego” durante la prueba

**Validar la integridad de los equipos en condiciones de prueba y crear un procedimiento seguro para realizarla!**
