Únavové trhliny a praskliny

Výukový list EPSC, březen 2020

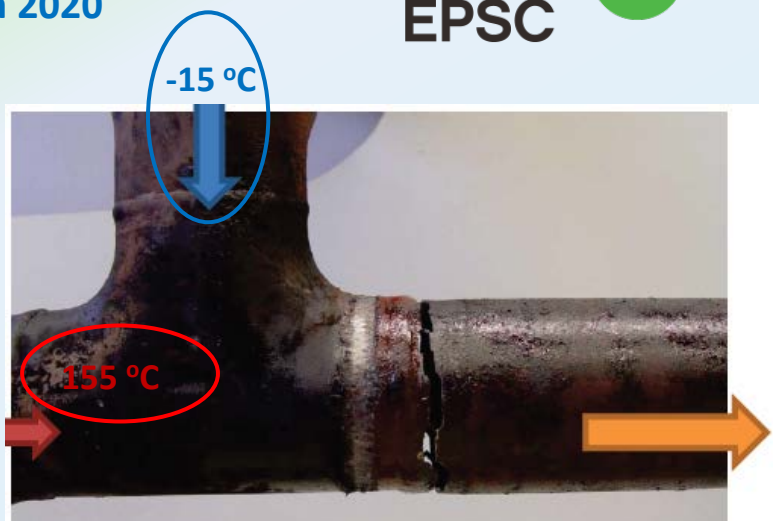
Krátce poté, kdy v potrubí z nerezové oceli DN 80 došlo ke smíchání dvou kapalin s rozdílnými teplotami, se potrubí po pouhých 6 týdnech používání zcela poškodilo a způsobilo únik materiálu s následným výbuchem.

- Velké kolísání teploty v potrubí vedlo k vysokému namáhání materiálu, prasklinám a úplnému selhání potrubí.
- Mechanismus poškození byl potvrzen skenovací elektronovou mikroskopií prasklého povrchu.
- Modelování s využitím CFD odhadlo kolísání teploty na více než 120 °C, které vyvolalo rychlou tvorbu a růst trhlin zevnitř, což vedlo k selhání.
- Potrubí bylo vyrobeno z nerezové oceli SS316, jiné slitiny by pravděpodobně nepomohly.
- Konstrukce směšovače s centrálním vstupem do potrubí může snížit kolísání teplot (viz obrázek)
- Při směšování kapalin/materiálů s různými teplotami buďte opatrní
- Kontrola nemůže nahradit kvalitní konstrukci/design
