Fatigue Stress Cracking

EPSC Learning Sheet Marzo 2020

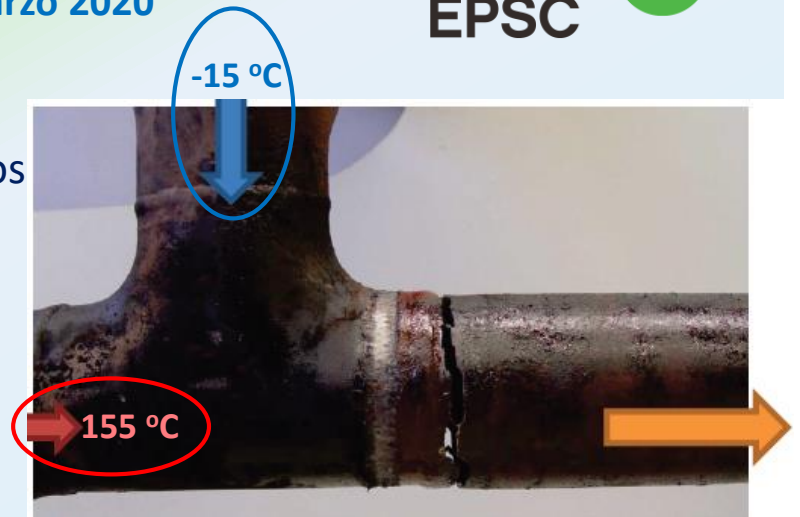
En la salida de una conexión donde se mezclan dos líquidos a diferente temperatura en una tubería de acero inoxidable de 80 mm, se produjo la rotura total de la tubería, solo 6 semanas después de ponerla en servicio, causando una fuga seguida de una explosión.

- Las grandes fluctuaciones de temperatura en la tubería causaron grandes esfuerzos, fisuras, y finalmente la rotura total.
- Este mecanismo de fallo se puede confirmar usando Scanning Electron Microscopy de la superficie en el punto de ruptura.
- Se estimó con modelos CFD que los cambios de temperatura eran superiores a 120 K, lo que indujo la rápida formación y crecimiento de fisuras desde el interior, que causaron la rotura total.
- El material de la tubería era SS 316 austenítico, otras aleaciones probablemente no hubieran resistido mucho más.
- Un buen diseño del punto de mezcla con un tubo de entrada central puede reducir las fluctuaciones de temperatura.
- Tomar precauciones al mezclar líquidos a diferentes temperaturas
- Las inspecciones no pueden ayudar mucho en estos casos, solo un buen diseño puede eliminar las causas.

Grandes fluctuaciones de temperatura pueden inducir fallos por fatiga de materiales
