# Igensatta ledningar

EPSC Learning Sheet June 2020

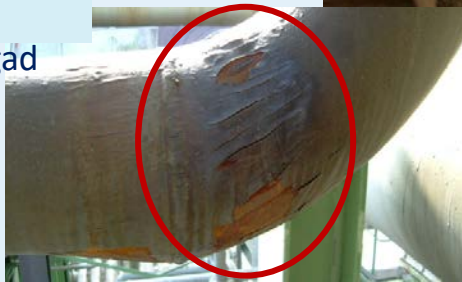
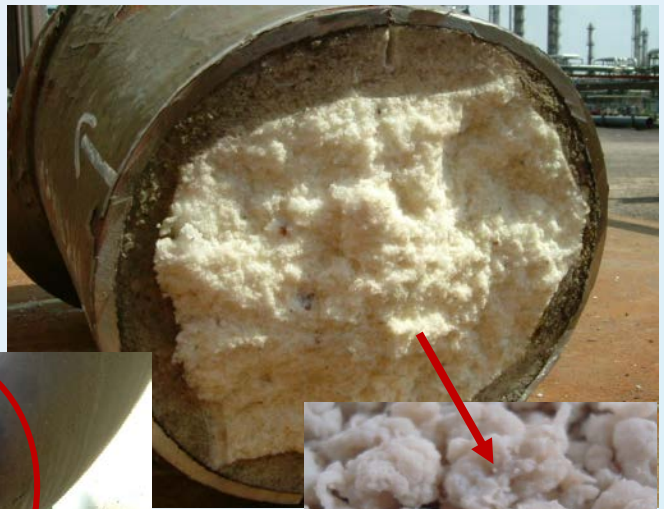
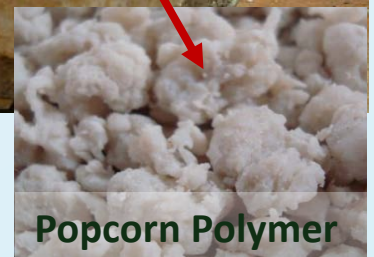
Popcorn Polymer

En 4" ledning från en destillationskolonn till en PSV (säkerhetsventil) hade blivit pluggad med polymerer. När en driftstörning orsakade högt tryck i systemet deformerades ledningssystemet på grund av att ledningen var pluggad och kunde inte släppa trycket via säkerhetsventilen.

- Händelsen inträffade i ett destillationstorn som separerade C3 och C4 produkter
- Dubbelbindningar kan skapa kraftiga polymeriseringsreaktioner. Butadien är ett ämne som är känt för att kunna skapa denna typ av reaktioner, även vid lägre koncentrationer (från 30% beroende på temperatur och tryck)
- Syre kan fungera som en initiator: se till att syrehalten är låg och tillsätt syreminskande additiv samt se till att utrustningen är passiverad före uppstart
- Önskad koncentrationer av polymeriserande material kan ansamlas i "döda ändar" som tex ledning till PSV. För sådana system bör det finnas en kontinuerlig spolning för att förhindra polymerisation i ledningarna
- Lär dig att känna igen ledningar eller annan utrustning som har deformerats (se exemplet i den röda ringen) och se till att rapportera alla upptäckta skador
- Se till att faror med polymerisering tas upp i riskanalyser

Säkerställ att ni känner till var polymerisering kan förväntas och möjligen skapa problem i era system
