Tubulação Bloqueada

Carta de Aprendizado EPSC Junho 2020

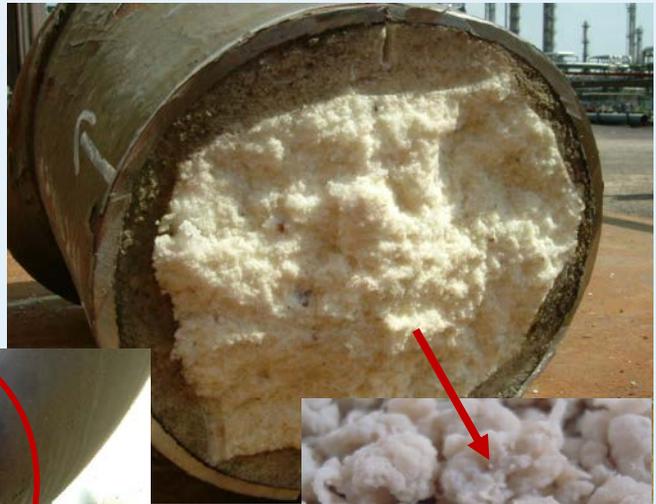
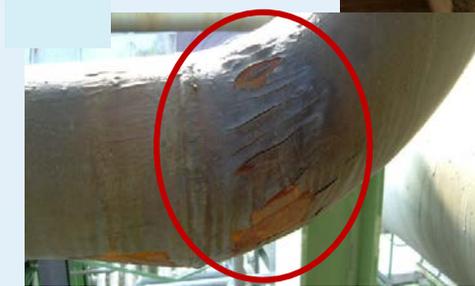
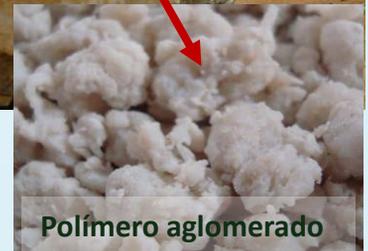
Uma tubulação de 4-pol, de uma coluna de destilação para uma PSV, estava obstruída com polímero. Eventos de alta pressão deformaram a tubulação, pois a válvula de segurança estava bloqueada.

- O incidente ocorreu em uma coluna de destilação de uma refinaria, que separa produtos C3 e C4.
- Ligações duplas podem sofrer polimerização radical. O Butadieno é conhecido por fazer muito isso, mesmo em concentrações reduzidas (a partir de 30%, dependendo da temperatura e da pressão).
- O Oxigênio é um iniciador: manter a concentração de oxigênio baixa, adicionar captores de O_2 e passivar o equipamento antes da partida.
- As concentrações podem se acumular nas extremidades das tubulações, como em uma tubulação para uma PSV; limpar continuamente essas linhas pode prevenir problemas.
- Aprenda a reconhecer tubulações deformadas, a partir da pintura danificada (vide foto). Reporte isso.
- Incluir a 'polimerização em tubulações' nas Análises de Risco.

Compreenda onde a Polimerização pode ocorrer e causar problemas
