Verblockte Rohrleitung

EPSC Learning Sheet Juni 2020

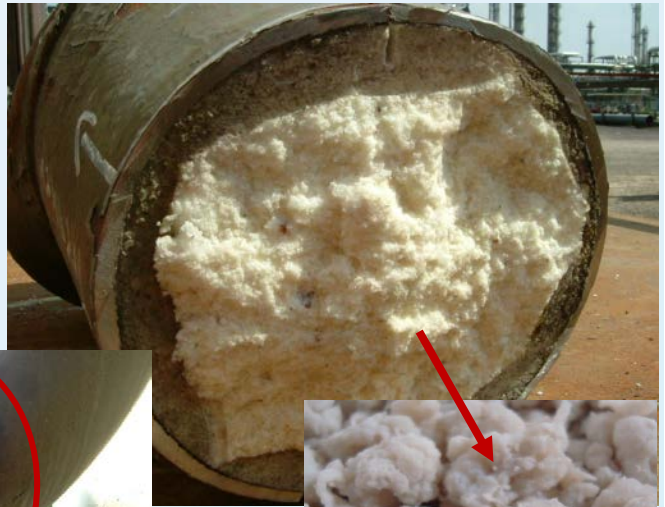
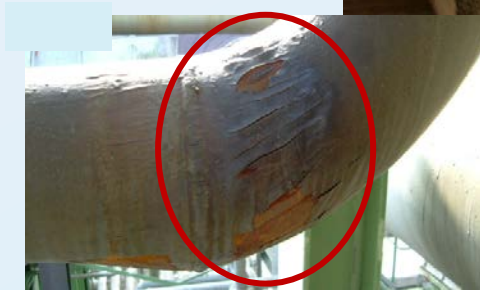
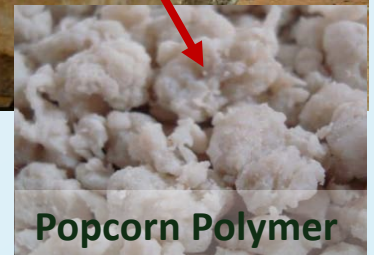
Eine 4-Zoll-Rohrleitung von einer Destillationskolonne zum PSV war mit Polymer verstopft. Überdruck-Ereignisse verformten die Rohrleitung, da das Druckventil blockiert war.

- Der Vorfall ereignete sich an einer Debutanisierer-Destillationskolonne in einer Raffinerie, die C_3 - und C_4 -Produkte trennt
- Organische Doppelbindungen können radikalisch polymerisieren. Es ist bekannt, dass Butadien auch bei reduzierter Konzentration (ab 30%, abhängig von Temperatur und Druck) leicht polymerisiert.
- Sauerstoff ist ein Initiator: Sauerstoffkonzentration niedrig halten, O_2 -Fänger hinzufügen und Ausrüstung vor der Inbetriebnahme passivieren
- In Rohrleitungsenden können sich Konzentrationen erhöhen, wie z.B. in Rohrleitungen zu einem PSV; kontinuierliches Spülen dieser Leitungen kann Probleme verhindern.
- Deformierte Rohrleitungen sind häufig an der Veränderung der Lackierung zu erkennen (siehe roter Kreis), melden Sie das.
- Inkludieren Sie Polymerisation in Rohrleitungen in die Risikoanalyse

Beachten Sie, wo Polymerisation zu erwarten ist und Probleme verursachen kann
