Condotta ostruita

EPSC Learning Sheet - Giugno 2020

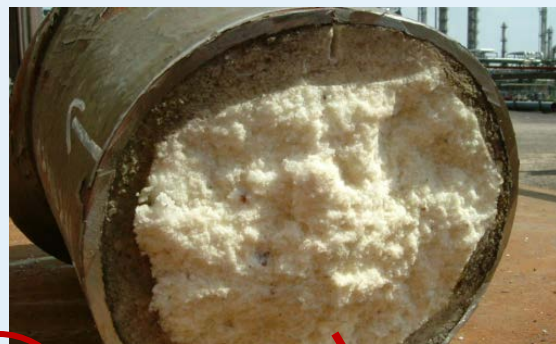
Una tubazione da 4" da una colonna di distillazione alla PSV è stata intasata dalla formazione di un polimero. Poiché la PSV è stata bloccata, l'alta pressione ha deformato la tubazione

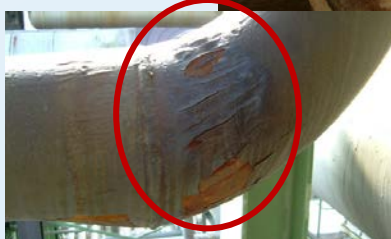
Polimero a "Popcorn"
