# Zablokowany Rurociąg

EPSC Arkusz Edukacyjny Czerwiec 2020

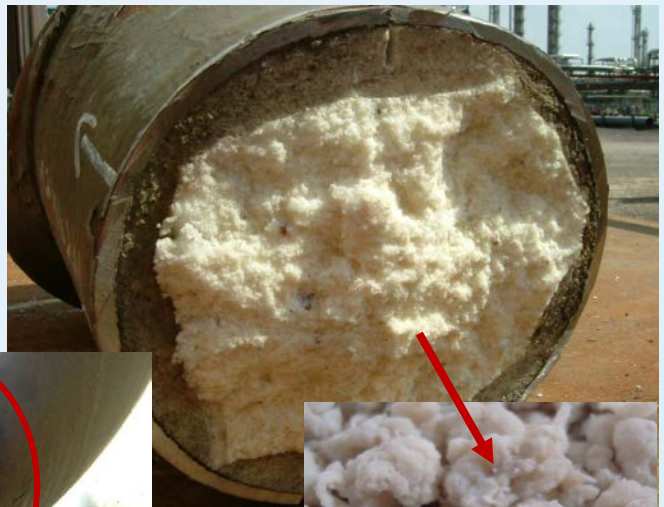
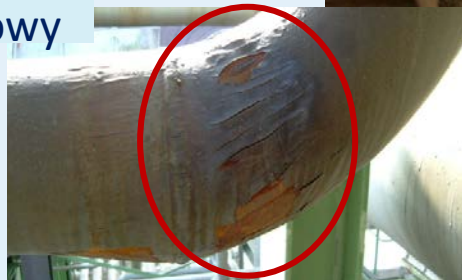
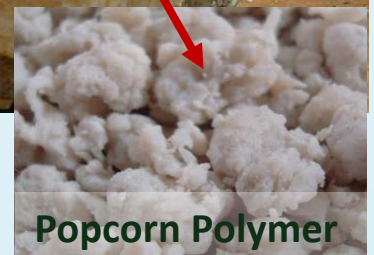
4-calowy rurociąg z kolumny destylacyjnej do zaworu bezpieczeństwa (PSV) został zatkany polimerem.

Występujące wysokie ciśnienie zdeformowało rurociąg, gdy zawór ciśnieniowy został zablokowany

- Do incydentu doszło w kolumnie destylacyjnej odbutanowania w rafinerii, która oddziela produkty C3 (propan) i C4 (butan)
- Wiązania podwójne mogą ulegać rodnikowej polimeryzacji. Wiadomo, że butadien ulega jej łatwo, nawet przy zmniejszonym stężeniu (od 30%, w zależności od temperatury i ciśnienia)
- Tlen jest inicjatorem: utrzymuj niskie stężenie tlenu, dodaj pochłaniacze O<sub>2</sub> i pasywuj sprzęt przed uruchomieniem
- Stężenia mogą się kumulować w zaślepionych rurociągach, takich jak rury do PSV, ciągłe płukanie tych linii może zapobiec problemom
- Naucz się rozpoznawać zdeformowane rury, jak widać to po zdeformowanej farbie (patrz czerwony okrąg). Zgłaszaj to
- Uwzględnij polimeryzację w rurociągach w analizie zagrożeń

**Dowiedz się, gdzie można spodziewać się polimeryzacji i powodowanych nią problemów**
