Ucpané potrubí

Výukový materiál EPSC – červen 2020

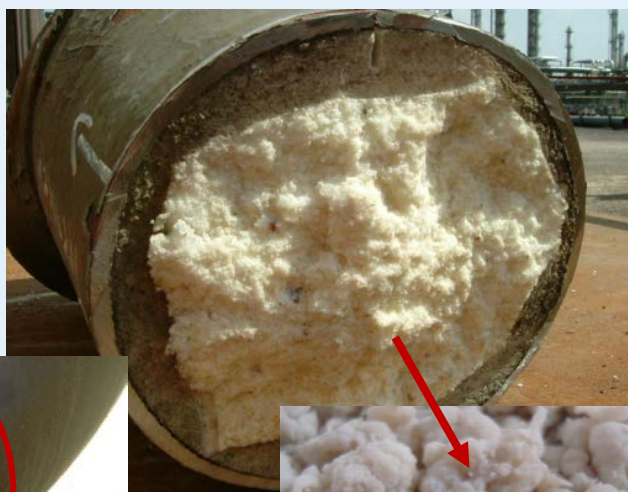
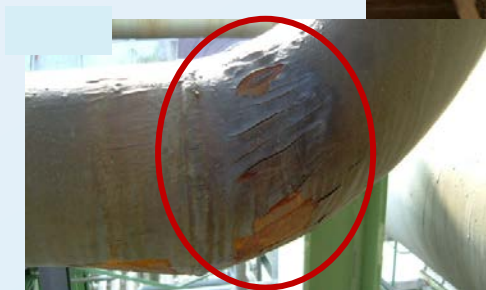
Potrubí o průměru 10 cm (4 palce) spojující destilační kolonu a PSV zaplnil polymer. Vysoký tlak následně ucpanou trubku deformoval.

- Nehoda se stala na debutanizační destilační koloně v rafinérii, kde se separují frakce C3 a C4.
- U dvojných vazeb může nastat radikálová polymerace. Toto je známo například u butadienu už při nízkých koncentracích (od 30% v závislosti na teplotě a tlaku).
- Spouštěčem je kyslík: udržujte nízkou koncentraci kyslíku, před spuštěním zapojte odstraňovače O₂ a pasivujte zařízení.
- K nárůstu koncentrace může dojít ve slepém potrubí, jako je například potrubí do PSV. Problémům lze zabránit průběžným výplachem potrubí.
- Naučte se rozpoznávat deformace potrubí, například podle deformace nátěru (viz červený ovál výše). Problém vždy nahlaste.
- Polymeraci v potrubí zahrňte do analýzy rizik.

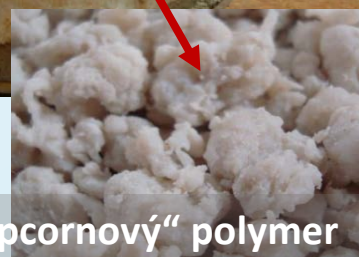
„Popcornový“ polymer
