Hetarbete och gasmolnsbrand

EPSC Learning Sheet May 2021

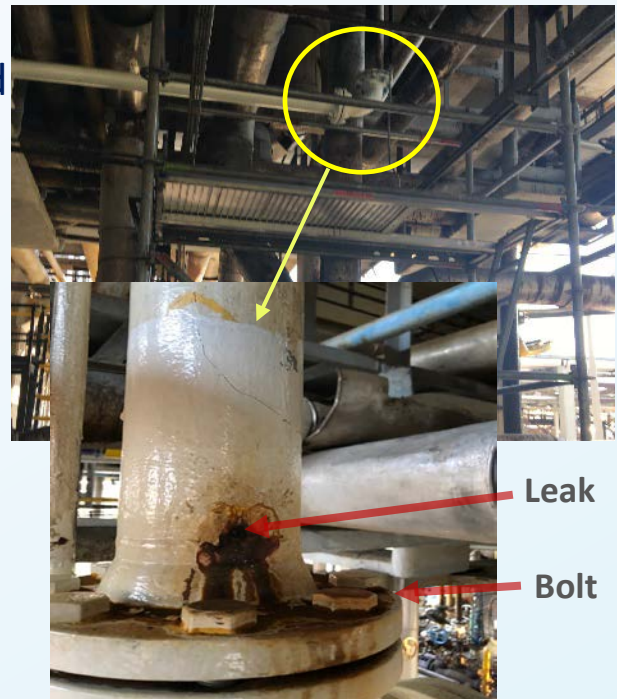
Vid reparation av en rörledning vid en propankompressor användes vinkelslip för att lossa ett korroderat flänsförband. Propan läckte ut och en gasmolnsbrand skadade mekanikern.

Leak

Bolt

- Säkerställ att utrustningen är avställd med dubbla ventiler alternativt blindspadar, tömd och trycklös innan demontering.
- Användning av vinkelslip o.dyl. för isärtagning av utrustning som innehållit kolväten kräver extremt noggranna förberedelser.
- Kontrollera att avställningen är säker: ventiler kan läcka igenom vilket var det som hände här.
- Se till att mekaniker som demonterar rör/utrustning först lossar/skär på den sida som vetter bort från dem själva.
- Om det kan finnas risk för utflöde ska skyddsutrustning som visir och flamskyddade kläder användas. Utrymningsvägar och nödduschar måste också finnas.
