Rensning av igensättningar

EPSC Learning Sheet Sept 2021

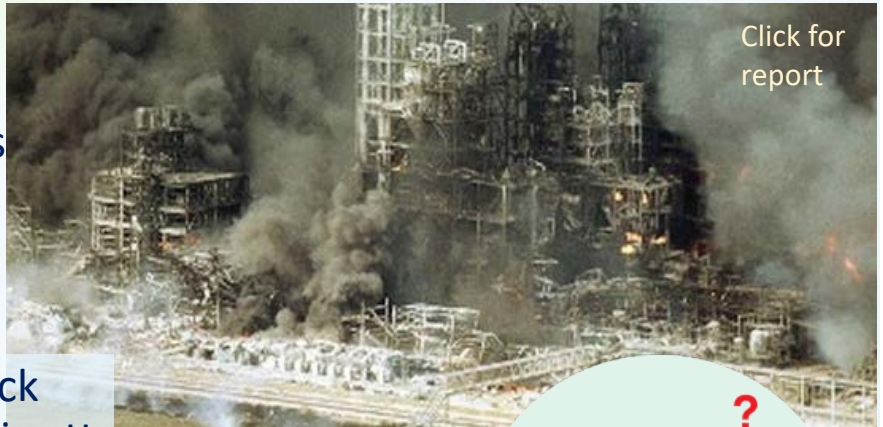
År 1989 skedde en katastrof vid Phillips Pasadena, när ett etenutsläpp antändes.

Eten under högt tryck användes troligen för att blåsa rent polyeten-reaktorns tömningsrör, genom öppning av låst kulventil.

Rensning av igensättningar kräver godkänd plan!
