软管破裂

欧洲过程安全中心2022年2月刊

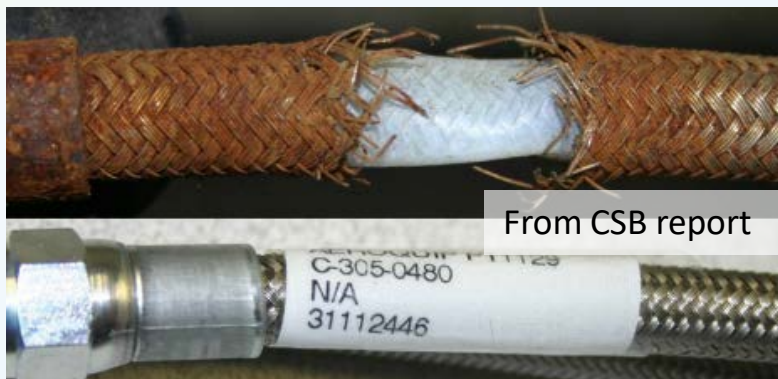
在使用一个快接软管（带不锈钢编织外层的聚四氟乙烯PTFE软管）将光气从1吨装气瓶卸料到化工工艺过程中，由于在软管标签处，其不锈钢编织

软管被腐蚀，脆弱的软管发生破裂，导致光气喷洒到一名在附近作业的操作工。

- 由于光气渗透到PTFE中，导致软管标签处HCl浓度过高，进而完全腐蚀了软管外衬的不锈钢编织层，为避免光气渗透到塑料中，应确保软管编织材料具有耐受性（SS316对于HCl具有相当的耐受性）；
- 根据预防性检维修计划表检查软管状况并及时更换软管；
- 当观察到偏差如腐蚀（如上图所示）发生时，应当对所有类似的软管采取适当的整改措施；
- 充满液体光气的软管可能会发生堵塞，从而导致在温升时压力增加。在PHA的风险评估过程中应当讨论该场景，并向操作人员做详细解释；
- 应尽量使用固定管道（避免使用软管）输送高毒性化学品。

避免使用软管输送高毒性化学品
