# Rozerwany Przewód Elastyczny

EPSC Arkusz Edukacyjny - Luty 2022

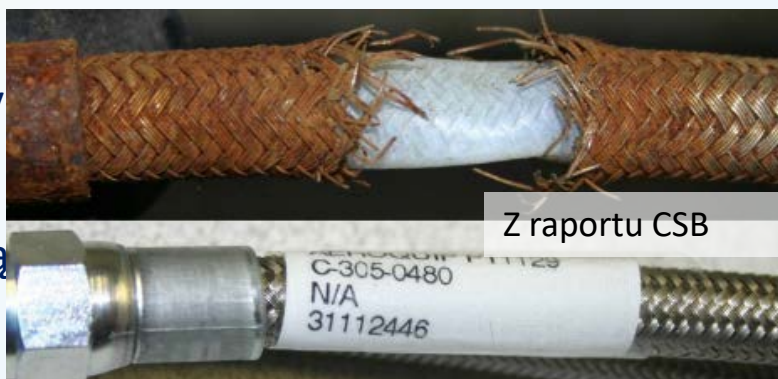
Fosgen był rozładowywany z 1-tonowych butli przez elastyczny wąż (PTFE opleciony stalą nierdzewną) do procesu chemicznego.

Pod etykietą oplot węża skorodował. Osłabiony przewód pękł, opryskując pobliskiego operatora fosgenem.

- Fosgen przenika przez PTFE, powodując wysokie stężenia HCl pod etykietą, które powodują całkowitą korozję oplotu ze stali nierdzewnej. Unikaj przenikania tworzyw sztucznych i upewnij się, że materiał oplotu jest odporny (SS-316 jest niekompatybilny z HCl).
- Sprawdź przewody elastyczne zgodnie z harmonogramem PM i wymieniaj na czas.
- W przypadku zaobserwowania odchyień, takich jak korozja (patrz zdjęcie), należy podjąć odpowiednie działania na wszystkich podobnych przewodach elastycznych.
- Przewody elastyczne wypełnione płynnym fosgenem mogą zostać zablokowane, powodując wzrost ciśnienia podczas wzrostu temperatury. Omów to zagrożenie w analizach ryzyka (PHA) i wyjaśnij to operatorom.
- Do bardzo toksycznych chemikaliów używaj stałych rurociągów (unikaj przewodów elastycznych).

**Unikaj przewodów elastycznych do bardzo toksycznych chemikaliów**
