# Sprucken slang

EPSC Learning Sheet - Feb 2022

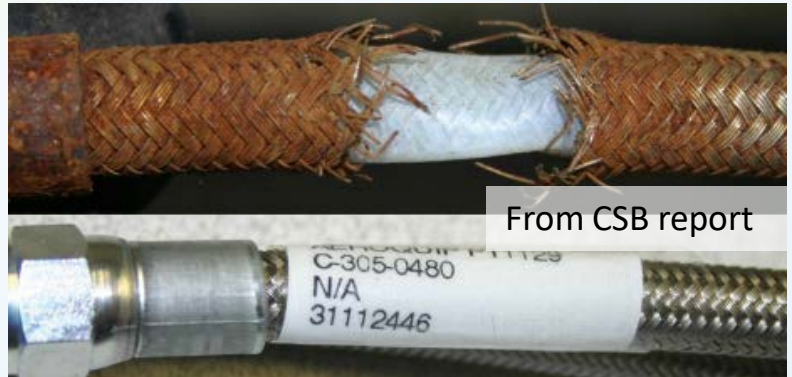
Fosgen lossades med slang (stålmantlad PTFE) från 1 tons cylinder till processystem. Korrosion under märkningen gjorde att slangen sprack, och en operator i närheten fick fosgen på sig.

- Fosgen trängde igenom PTFE vilket gav hög HCl koncentration och corrosion under stålmantlingens märkning. Undvik genomsläppligt plastmaterial och se till att mantlingen är korrosionstålig (SS-316 tål inte HCl).
- Kontrollera slangar inom program för förebyggande underhåll, och byt ut slangar inom rätt intervall.
- När avvikelser som korrosion observeras (se övre fotot), kontrollera alla slangar i liknande service.
- Om slangar fyllda med fosgen i vätskefas blockeras in, så stiger trycket om temperaturen ökar. Diskutera den risken i processriskanalyser, och utbildna driftspersonalen.
- Använd rör (inte slang) för mycket giftiga kemikalier.

**Undvik slangar för mycket giftiga kemikalier**
