# Explosion d'un bac

Fiche REX de l'EPSC Avril 2022

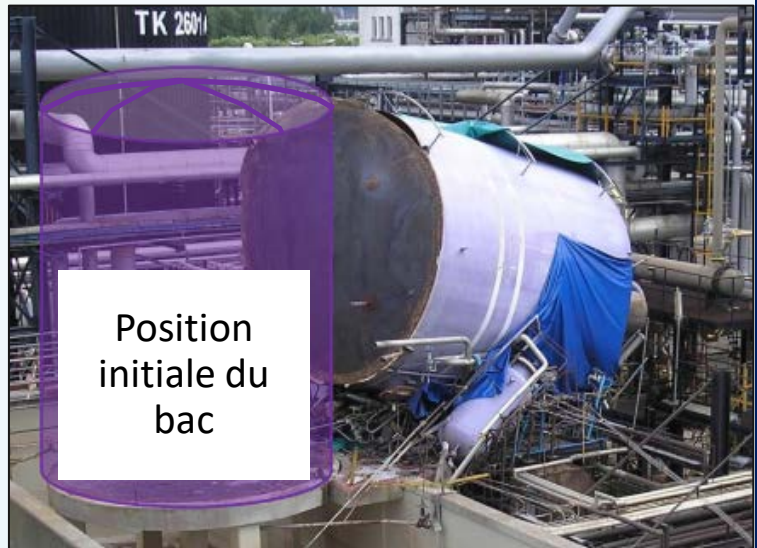
Un réservoir d'acide sulfurique a été vidé, ventilé et mis à disposition pour une inspection. Lors de l'extraction de boulons rouillés sur un couvercle du toit du réservoir à l'aide d'une meuleuse, une explosion s'est produite. De l'hydrogène s'était accumulé sous le toit.

- L'acide sulfurique concentré en présence d'eau devient très corrosif pour l'acier au carbone et génère de l'hydrogène :  
$$\text{H}_2\text{SO}_4 + \text{Fe} \rightarrow \text{H}_2 + \text{FeSO}_4$$
- Une mesure de la présence de gaz inflammable a été effectuée au niveau du trou d'homme (entrée) au fond du réservoir. Le mélange explosif (hydrogène/air) s'est cependant accumulé sous le dôme au sommet du réservoir.
- L'hydrogène dans l'air possède un domaine d'explosivité très étendu, il a en outre une très faible énergie d'inflammation à la concentration stœchiométrique et conduit facilement à une déflagration violente ou à une détonation lorsqu'enflammé. Assurer la ventilation de la partie supérieure des réservoirs d'acide qui sont mis à disposition.
- Eviter l'accumulation d'hydrogène aux points les plus hauts.

L'hydrogène peut s'accumuler en partie haute et former un mélange explosif inattendu
