Explosão em Tanque

EPSC Learning Sheet Abril 2022

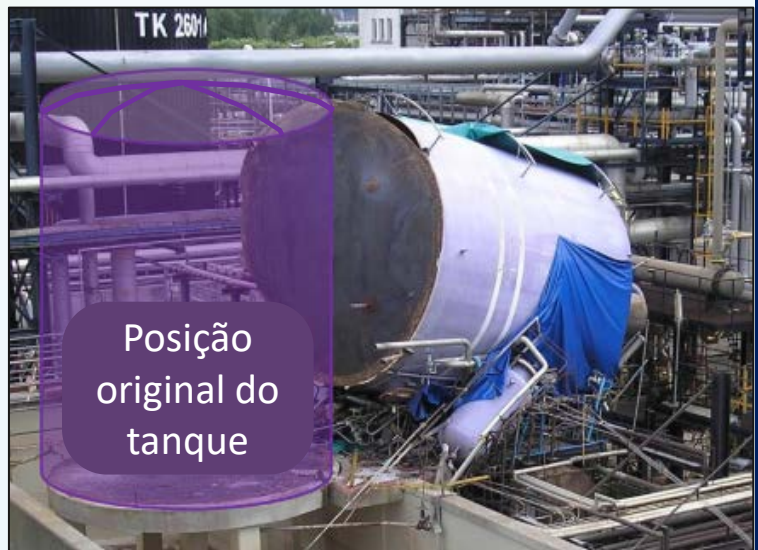
Um tanque de ácido sulfúrico foi drenado, ventilado e preparado para inspeção. Durante a remoção com retificadora dos pernos oxidados da cobertura do topo do tanque, ocorreu uma explosão. Foi recolhido H₂ debaixo do topo do tanque.

- Quando está na presença de água, o ácido Sulfúrico concentrado torna-se muito corrosivo para o aço-carbono e dá origem a hidrogénio: $\text{H}_2\text{SO}_4 + \text{Fe} \rightarrow \text{H}_2 + \text{FeSO}_4$
- A medição da presença de gases inflamáveis foi realizada na porta de homem (entrada) na base do tanque. No entanto, a mistura explosiva (hidrogénio/ar) acumulou-se por baixo da cobertura do topo do tanque.
- O Hidrogénio no ar tem um intervalo de explosividade muito grande. Tem uma energia de ignição muito baixa em concentração estequiométrica e facilmente leva a uma deflagração violenta ou detonação na ignição. Garanta a ventilação de topo nos tanques de ácido que são preparados para manutenção e inspeção.
- Evitar acumulação de hidrogénio em pontos altos.

O Hidrogénio pode acumular-se em pontos altos dando origem a uma mistura explosiva inesperada
