# 疲劳裂纹

欧洲过程安全中心2022年9月刊

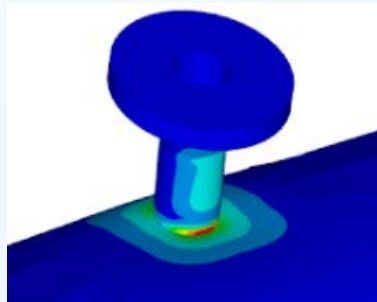
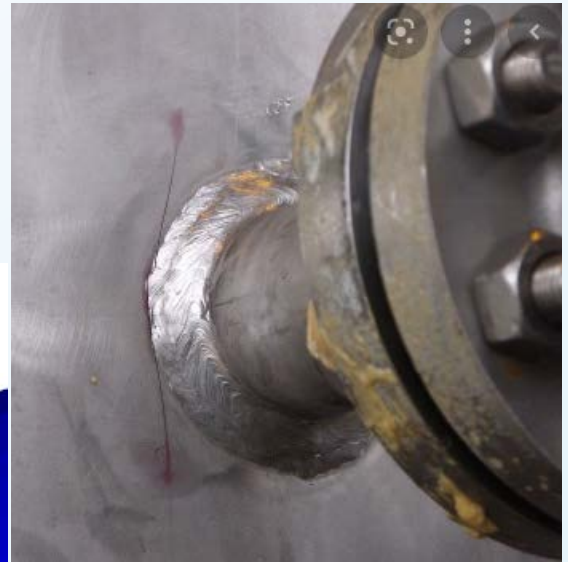
安装在压缩机后端的压力表，其根部支管与主管道之间的焊接点发生泄漏，这是由于管道颤动形成了疲劳裂纹。

- 压缩机（和机械设备）引入的能量可能导致管道颤动，最终导致疲劳裂纹。
- 小孔径管道（<1英寸）对疲劳敏感，因其连接面很小。
- 角撑板可用于加强分支管道的连接，以最大限度地减少颤动。
- 使用更大尺寸的管道接头，逐渐过渡到所需的小管径。
- 减震器可以吸收能量并抑制振动。
- 确保管道的固定良好，以避免任何导致疲劳的振动，并在适用时维修紧固件。
- 应力计算（上图）可显示管道薄弱点的位置。
