چه اتفاقی افتاد؟

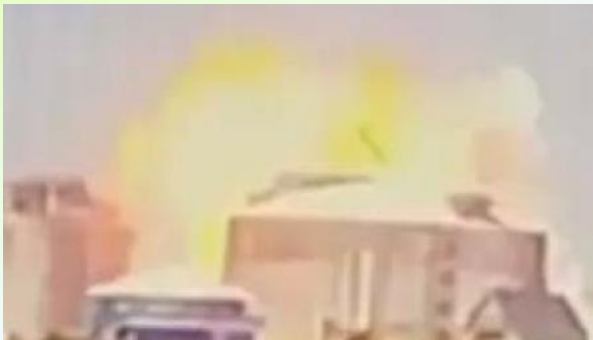
LNG pipeline 18" inner, 24" outer diameter (-160 °C)

بعد از انجام بازرسی از یک Pressure Safety Valve (PSV)، ولو بین PSV و خط لوله LNG همچنان بسته باقی ماند و عملاً باعث شد تا ارتباط بین خط لوله با PSV قطع شود. به دلیل افزایش فشار در خط لوله، گاز متان نشت کرد و انفجار رخ داد.

یک PSV باید به تجهیزاتی که قرار است از آن حفاظت کند، متصل باشد.

- باید به وضعیت ولو بین PSV و تجهیزاتی که لازمست فشار آنها کنترل شود، توجه ویژه داشت.
- برای اطمینان از اینکه تمام ولوها به خوبی کنترل می شوند و یا بعد از تعمیرات در حالت صحیح فرآیندی (باز، بسته) قرار گرفته اند، استفاده از چک لیست ایزولاسیون کمک کننده خواهد بود.
- برای تعمیرات بر روی PSV باید مجوز انجام کار (Permit to Work) جداگانه و ویژه صادر شود.
- بعد از کارهای تعمیراتی، با انجام مطالعات (PSSR) Pre Start-up Safety Review، می توان از قرار گرفتن ولوهای حیاتی و مهم در وضعیت صحیح فرآیندی اطمینان حاصل کرد.
- با استفاده از وسایل مخصوص مانند car-seal، می توان ولوهای مهمی را که باید در طول فرآیند باز بمانند، در حالت باز قفل کرده و کلیدهای آن را در اتاق کنترل نگهداری کرد.
