LNG Patlaması

EPSC Öğrenme Sayfası Kasım 2022

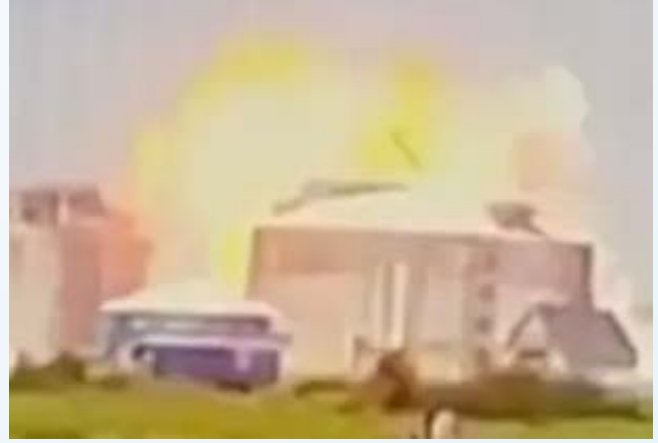
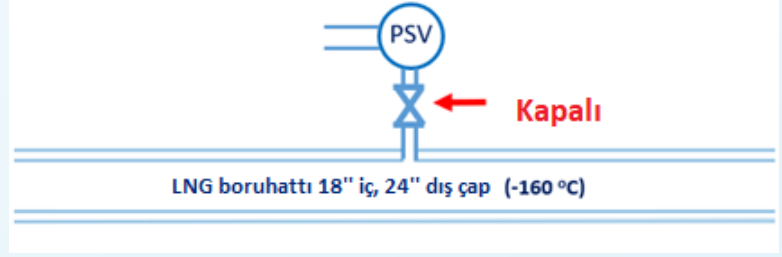
Proses Güvenlik Vanasının (PGV) incelenmesi sonrasında LNG hattını PSV'den ayıran kısım kapalı kaldı. Basınç birikmesi nedeniyle hat sızdırma yaptı; oluşan metan bulutu patladı.

- Basınç güvenliğini sağlayan PSV ile ekipman arasındaki vana özel dikkat gerektirir.
- İzolasyon kontrol listesi, tüm vanalara doğru müdahale yapılmasına yardımcı olur ve bakım sonrasında doğru pozisyonda tutulmasını sağlar.
- **PSV bakımı özel bireysel izin gerektirir.**
- İşlem öncesi güvenlik değerlendirmesi, kritik vanaların bakım sonrasında doğru pozisyonda tutulmasına yardımcı olabilir.
- Üretim sırasında açık kalması gereken kritik vanalar, kontrol odasından da yeşil ya da kırmızı renkle takip edilebilecek şekilde kilitler ya da interlok benzeri sistemler ile kilitlenebilir.

Basınç güvenlik vanasının bağı koruduğu sistem ile asla kesilmemelidir.
