Exploze na hydrogenačním zařízení

Výukový materiál EPSC – prosinec 2022

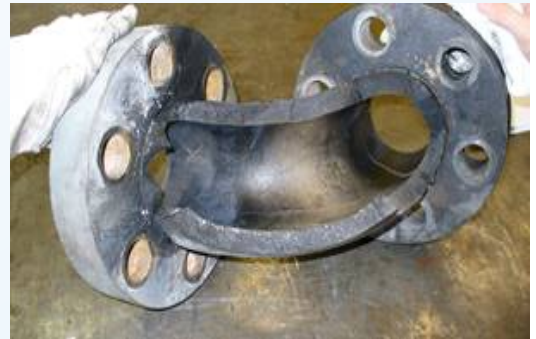
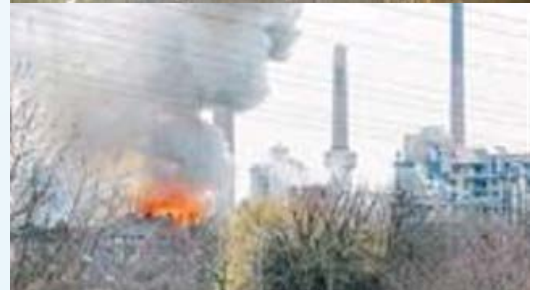
Prasknutí 8" kolenové trubky pod vysokým tlakem (280 barů) a za vysoké teploty (320 °C) v hydrogenačním zařízení mělo za následek únik a zapálení vodíku. Konstrukční materiál kolenové trubky byla uhlíková ocel, což není vhodná slitina, jež by odolala vysokoteplotní vodíkové korozi (HTHA) za uvedených podmínek.

- Vodík za vysokého tlaku a vysoké teploty způsobí vodíkovou korozi s následnou tvorbou mikrotrhlin a oduhličováním z důvodu tvorby metanu. Je nezbytné použít vhodný materiál (slitina Cr/Mo) vyhovující Nelsonovým křivkám (API 941, 8. vydání) a tento pravidelně kontrolovat. Výběr materiálu musí být revidován během revalidace hodnocení rizik.
- Během montáže a pozdější údržby kontrolujte, zda je použit správný materiál. Kontrolujte označení, abyste zabránili instalaci nevhodného zařízení.
- Proces řízení změn (MOC) musí zajistit, aby došlo ke kontrole všech možných rizik včetně materiálových aspektů. Při výměně součástí musí být zajištěna „výměna kus za kus“ (*in-kind replacement*).
- Odchytky v konstrukčních materiálech mohou být odhaleny pomocí bezpečnostní kontroly před spuštěním včetně kontrolních seznamů.

V zařízeních s výskytem vodíku používejte
správné konstrukční materiály
