Explosion at Hydrogenation unit

EPSC Leerblad December 2022

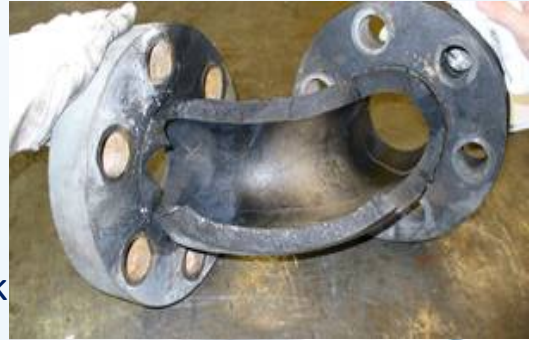
Een breuk in een elleboogstuk van een 8" pijp onder hoge druk (280 bar) en hoge temperatuur (320°C) in een hydrogenatie plant werd gevolgd door het vrijkomen van en ontsteken van waterstof. Het elleboogstuk was vervaardigd uit koolstofstaal, dat geen resistente legering is en onder de genoemde omstandigheden vatbaar is voor waterstof aantasting bij hoge temperaturen (HTHA).

- Waterstof onder hoge druk en hoge temperatuur zal waterstofaantasting veroorzaken, wat resulteert in microscheurtjes en ontkolen als gevolg van methaanvorming. Geschikt materiaal (Cr/Mo-legeringen) moet worden gebruikt binnen hun Nelson-curven (API-941 ed 8th) en regelmatig gecontroleerd. De materiaalkeuze moet worden herzien tijdens de revalidatie van de gevarenbeoordelingen.

- Zorg ervoor dat u het juiste constructiemateriaal voldoende controleert tijdens montage en tijdens onderhoud. Controleer de apparatuur markeringen om te voorkomen dat u een ongeschikt apparaat installeert..

- Een goed MOC-proces moet ervoor zorgen dat alle potentiële risico's worden gecontroleerd, inclusief materiële aspecten. Bij het vervangen van componenten moet een "echte vervanging in natura" worden gegarandeerd.

- Een Pre-Start-up Safety Review met uitgewerkte checklists kan helpen om afwijkingen in constructiematerialen aan het licht te brengen
