Wybuch w jednostce uwodorniania

Arkusze Edukacyjny EPSC Grudzień 2022

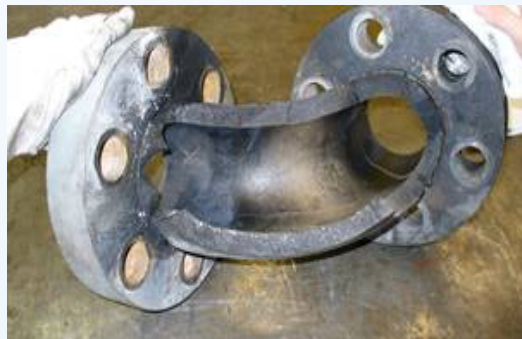
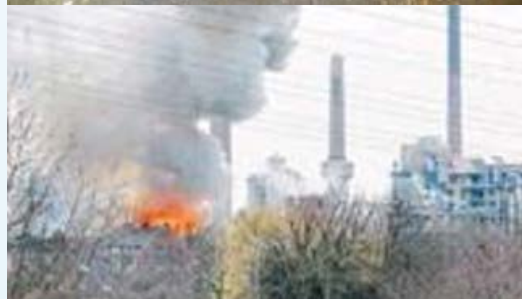
Po pęknięciu kolana rury 8" w warunkach wysokiego ciśnienia (280bar) i wysokiej temperatury (320°C) w instalacji uwodorniania nastąpiło uwolnienie i zapłon wodoru. Materiałem konstrukcyjnym kolana była stal węglowa, która nie jest stopem odpornym i jest podatna na działanie wodoru w wysokiej temperaturze (HTHA) w wymienionych warunkach.

- Wodór pod wysokim ciśnieniem i w wysokiej temperaturze powoduje atak wodoru, skutkujący mikropęknięciami i odwęgleniem w wyniku tworzenia się metanu. Należy stosować odpowiedni materiał (stopy Cr/Mo) w ramach krzywych Nelsona (API-941 wyd. 8), regularnie sprawdzany. Wybór materiałów należy zweryfikować podczas rewalidacji oceny zagrożeń.
- Upewnij się, że podczas montażu i późniejszej konserwacji dokładnie sprawdziłeś odpowiedni materiał konstrukcyjny. Sprawdź oznaczenia wyposażenia, aby uniknąć instalacji nieodpowiednich elementów.
- Odpowiedni proces MOC musi zapewniać sprawdzenie wszystkich potencjalnych zagrożeń, w tym aspektów materiałowych. W przypadku wymiany komponentów należy zagwarantować „wymianę 1 do 1”.
- Przegląd bezpieczeństwa przed uruchomieniem (PSSR) z opracowanymi listami kontrolnymi może pomóc w ujawnieniu odchyłań w materiałach konstrukcyjnych.
