Explosão numa unidade de Hidrogenação

EPSC Learning Sheet Dezembro 2022

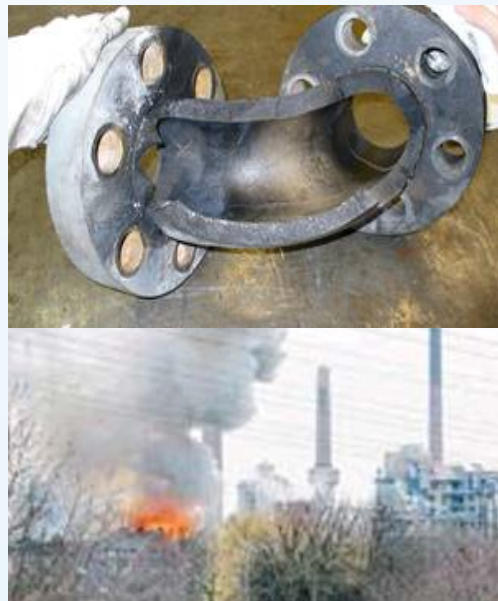
Após a rutura de um cotovelo de uma tubagem de 8" a alta pressão (280 bar) e alta temperatura (320 °C) numa fábrica de hidrogenação, deu-se libertação e ignição do hidrogénio. O material de construção do cotovelo era aço-carbono que não é uma liga resistente e é propensa a “ataque por hidrogénio a altas temperaturas” (HTHA) nas condições mencionadas.

- O hidrogénio a elevadas pressões e temperaturas origina “ataques de hidrogénio” resultando em micro-fissuras e descarborização devido à formação de metano. É necessário utilizar material adequado (ligas Cr/Mo) dentro das curvas Nelson (API-941 8ªed), inspecionando regularmente. É necessário rever a seleção do material durante a revalidação das análises de risco.

- Assegurar que é realizada a verificação do correto material de construção durante a montagem e posterior manutenção. Verificar as marcas do equipamento para evitar a instalação de um equipamento não adequado.

- Uma correta Gestão da Mudança deve assegurar que todos os riscos potenciais são verificados incluindo os aspetos do material. Aquando a substituição de componentes, é necessário garantir a utilização de materiais com as características técnicas adequadas.

- A revisão antes do arranque (PSSR) com check lists pré-concebidas poderá ajudar a revelar desvios nos materiais de construção.
