Explosion vid hydrogeneringsanläggning

EPSC Learning Sheet December 2022

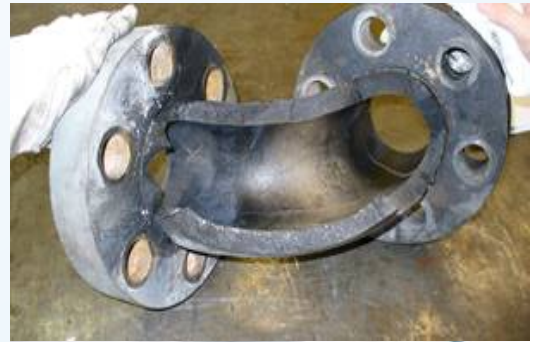
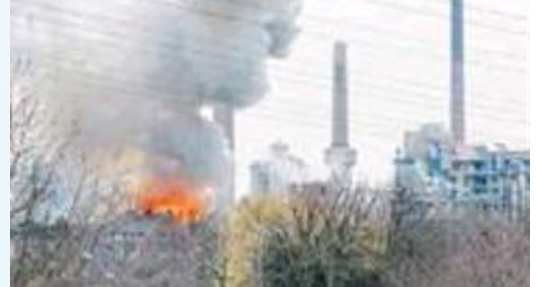
Ett brott på en 8" rörkrök med vätgas vid högt tryck (280 bar) och hög temperatur (320°C) i en hydrogeneringsanläggning ledde till utsläpp och antändning av vätgas. Konstruktionsmaterialet var kolstål, vilket leder till vätesprickbildning vid dessa betingelser.

- Kolstål i vätgasservice med högt tryck och hög temperatur utsätts för sprickbildning genom väteinträngning, avkolning och metanbildning (High Temperature Hydrogen Attack, HTHA).
- Lämpliga material (Cr/Mo legeringar) kan användas med beaktande av Nelsonkurvor (API-941, 8th ed) och återkommande kontroll. Kontrollera materialval vid säkerhetsgranskningar.
- Säkerställ att korrekt material installeras i samband med montage och underhållsarbete. Kontrollera utrustningens märkning och dokumentation så att inget olämpligt material installeras.
- Systematisk hantering av ändringar (MOC) ska inkludera granskning av alla potentiella risker, inklusive materialval. Även vid utbyte "lika-för-lika" måste materialkvalitet kontrolleras noga.
- Genomgång av checklista inför uppstart kan också vara ett tillfälle att uppmärksamma felaktiga material.

Använd alltid rätt material för vätgasservice
