# เหตุการณ์ระเบิดที่หน่วยผลิตไฮโดรเจน

EPSC Learning Sheet 2564

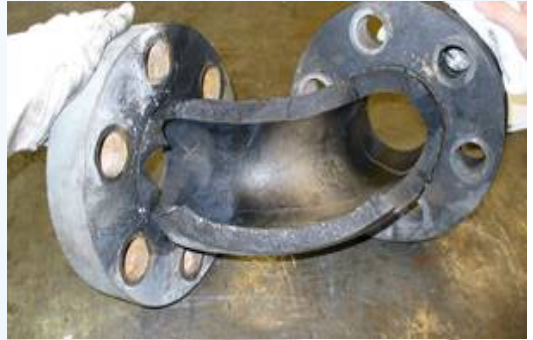
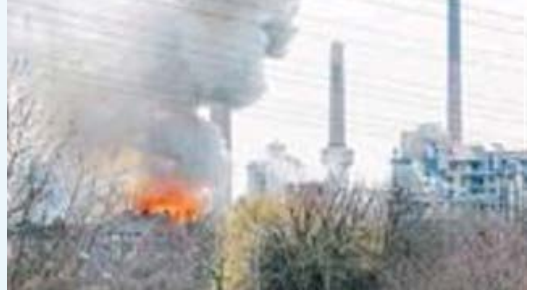
ข้อ 8 นี้ เกิดการแตกขึ้นในสถานะที่มีความดันในท่อสูง (280 บาร์) และอุณหภูมิสูง (320 องศาเซลเซียส) ที่ใช้ในโรงงานผลิตไฮโดรเจน ตามมาด้วยการปลดปล่อยสู่บรรยากาศและติดไฟของไฮโดรเจน วัสดุที่ใช้ในการทำข้อคือเหล็กกล้าคาร์บอน ซึ่งไม่ใช่อัลลอยที่มีความทนทานต่อการทำลายจากไฮโดรเจนอุณหภูมิสูง ดังกล่าว

- ไฮโดรเจนภายใต้ความดันสูงและอุณหภูมิสูง จะทำให้เกิดการทำลายโดยไฮโดรเจนเป็นผลให้เกิดการแตกร้าวขนาดเล็กและการไล่ซีโลหะจากการก่อตัวของก๊าซมีเทน วัสดุที่เหมาะสม (โครเมียม/โมลิบดีนัม อัลลอย) ต้องถูกนำมาใช้ภายในกราฟเนลสัน (ข้อกำหนด API-941 ed 8th) และทำการตรวจสอบเป็นประจำ การเลือกวัสดุที่นำมาใช้ต้องทำการรีวิวเมื่อมีการทำการทวนสอบของการประเมินความเสี่ยง
- ต้องแน่ใจว่าได้ทำการตรวจสอบความถูกต้องของวัสดุที่นำมาใช้อย่างเพียงพอในระหว่างประกอบและการซ่อมบำรุงภายหลัง ทำการตรวจสอบตราสัญลักษณ์บนเครื่องจักรเพื่อหลีกเลี่ยงการติดตั้งชิ้นส่วนที่ไม่เหมาะสม
- กระบวนการควบคุมการเปลี่ยนแปลง (MOC process) ต้องแน่ใจว่าได้มีการตรวจสอบความเสี่ยงที่น่าจะเป็นไปได้รวมถึงรูปลักษณะของวัสดุ เมื่อจะทำการเปลี่ยนชิ้นส่วนต้องรับประกันได้ว่าใช้ชิ้นส่วนเหมือนเดิมกับที่ติดตั้งมาก่อนหน้า
- การตรวจสอบความปลอดภัยก่อนเริ่มเดินเครื่องจักรพร้อมกับรายการตรวจสอบที่ระบุรายละเอียดสามารถช่วยให้ทราบถึงการผิดปกติของวัสดุที่นำมาใช้สร้าง

เลือกใช้วัสดุที่ถูกต้องสำหรับงานไฮโดรเจน
