Hidrojenasyon Ünitesinde Patlama

EPSC Öğrenme Sayfası Aralık 2022

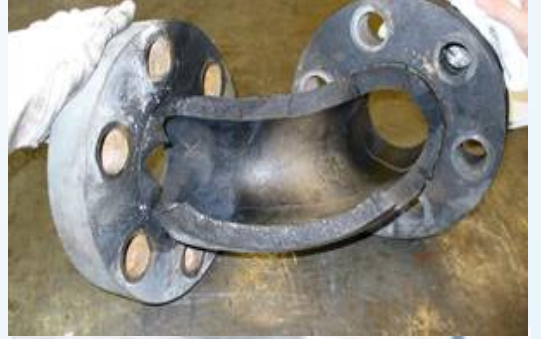
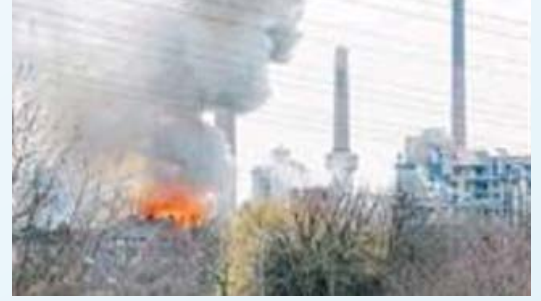
Yüksek basınç (280 bar) ve yüksek sıcaklık (320°C) altında çalışan 8"lik bir boru dirseğinde yaşanan yarıma, hidrojen salımına ve sonrasında alevlenmesine neden oldu. Dirsek malzemesi, dayanıklı bir alaşım olmayan ve belirtilen şartlarda yüksek sıcaklıkta hidrojen atağına (HTHA) maruz kalabilecek bir karbon çelikti.

- Metan oluşumu ile birlikte yüksek basınç ve sıcaklıkta, hidrojen mikro çatlaklar oluşturabilecek ve dekarburizasyona neden olabilecek hidrojen ataklarına yol açabilir. Nelson eğrilerinin içinde kalındığı durumlarda (API-941 8. baskı), uygun malzeme (Cr/Mo alaşımları) kullanılmalı ve düzenli kontrolü yapılmalıdır. Risk değerlendirmesi revalidasyonlarında malzeme seçimi tekrar gözden geçirilmelidir.

- Montaj ve bakım sırasında, konstrüksiyon malzemesinin doğruluğunu yeterince kontrol ettiğinizden emin olunuz. Uygun olmayan bir ekipman parçası takmaktan kaçınmak için ekipman işaretlerini teyit ediniz.

- Uygun bir MOC uygulamasında, malzemelerin de dahil olduğu olası tüm risklerin değerlendirilmesi gerekir. Parça değişimlerinde yeni parçanın, tamamen eskisi ile aynı özellikte olması sağlanmalıdır.

- Ayrıntılı şekilde hazırlanmış kontrol listeleri ile gerçekleştirilecek bir *Devreye Alma Öncesi Güvenlik Kontrolü*, malzemelerdeki sapmaların ortaya çıkarılmasına yardımcı olabilir.
