Chlor Austritt

EPSC Learning Sheet März 2023

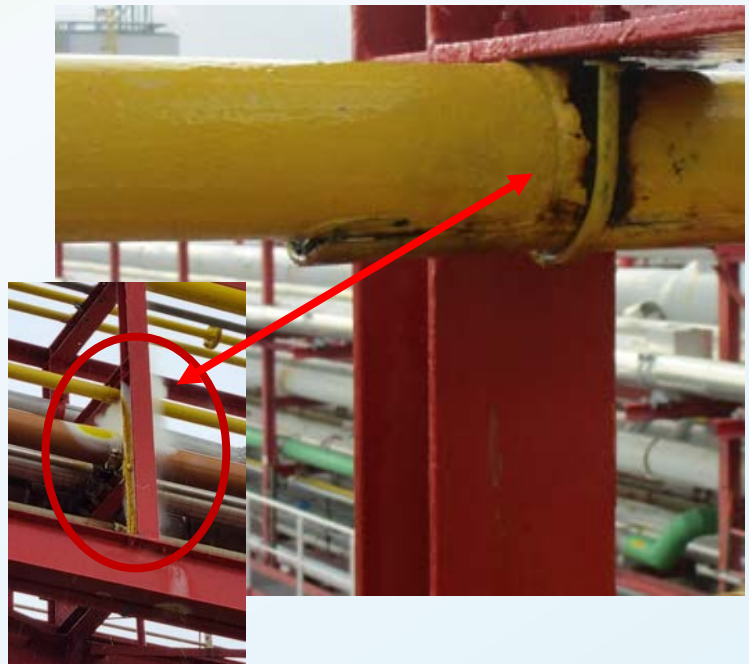
Eine DN80 Rohrleitung mit flüssigem Chlor bei 7 bar wurde am Auflagepunkt der Rohrhalterung undicht. Der Schwachpunkt war in einer Inspektion 6 Monate zuvor nicht erkannt worden. Die Leitung lag schwer zugänglich weit oben in der Rohrbrücke.

- Rohrhalterungen sind potentielle Schwachpunkte mit erhöhter Erosion und Korrosion.
- Die Halterung muss Ausdehnung ermöglichen und am Auflagepunkt Metall - Metall Kontakt vermeiden (Kunststoff Unterlage)
- Dronen helfen bei schwer zugänglichen Stellen.
- Rohrverläufe und Halterungen so planen, dass visuelle Inspektionen von allen Seiten möglich sind. Tote Blickwinkel vermeiden.
- Punkte, die besondere Aufmerksamkeit bei Inspektionen verdienen: Punkte wo Feuchtigkeit sich sammeln kann, Halterungen, tote Leitungsäste, Änderungspunkte der Rohr Spezifikation, Schwingungen, Punkte zyklischer Belastung und thermischer Ausdehnung.
