# Perdita di Cloro

EPSC Learning Sheet Marzo 2023

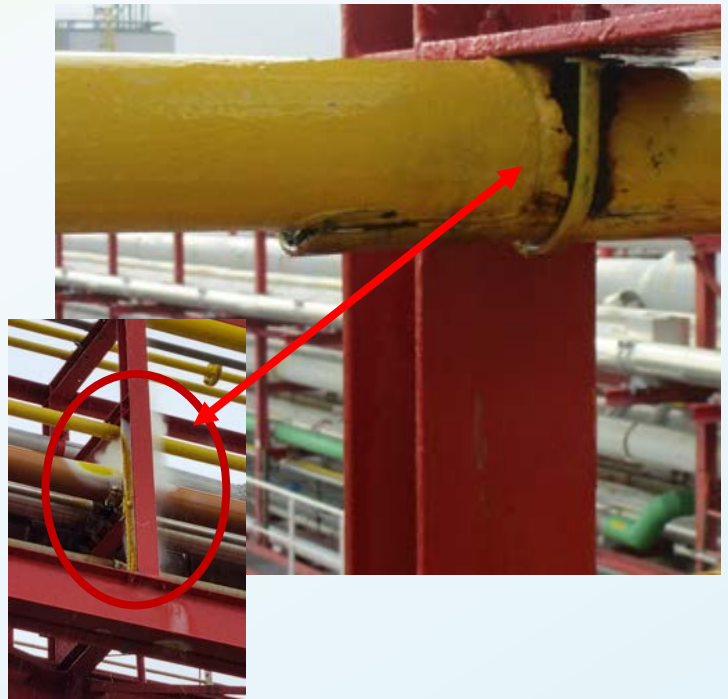
Una tubazione DN80 con cloro liquefatto a 7 bar ha iniziato a perdere nel punto in cui è ancorata alla struttura portante. La tubazione era collocata in alto su un *piperack* senza facile accesso per l'ispezione, che era stata effettuata 6 mesi prima, mancando questo punto critico.

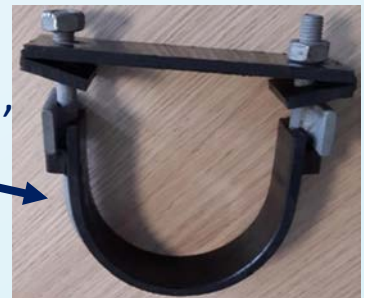
- Gli ancoraggi dei tubi alla struttura portante sono potenziali punti deboli, dove aumentano erosione e corrosione.
- Un tubo deve essere libero di espandersi. Un profilo di questo tipo consente alla plastica, sostenuta da metallo, di ridurre l'attrito.
- I droni possono essere utilizzati per facilitare le ispezioni in punti difficili da raggiungere.
- Progettare il percorso e i supporti delle tubazioni in modo da consentire l'ispezione visiva da tutti i lati, evitando punti nascosti.
- I punti critici che richiedono particolare attenzione sono: punti con accumulo di acqua, appoggi, "rami morti", variazioni di specifica dei tubi, zone di vibrazione, sollecitazioni cicliche ed espansione termica.

Assicurati che i punti di ancoraggio dei tubi non  
provochino perdite
