Wyciek Chloru

Arkusz Edukacyjny EPSC Marzec 2023

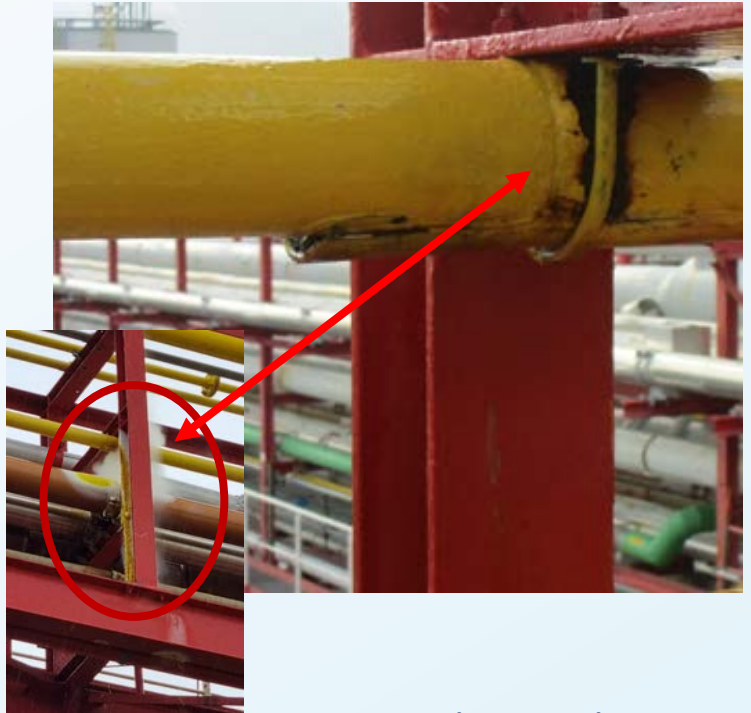
Rurociąg DN80 z ciekłym chlorem o ciśnieniu 7 bar zaczął przeciekać w miejscu połączenia rurociągu z konstrukcją wsporczą. Rurociąg znajdował się wysoko na estakadzie rurowej bez łatwego dostępu do inspekcji, która została zrobiona 6 miesięcy wcześniej. Pominięto wtedy ten krytyczny punkt.

- Potencjalnie słabymi punktami są połączenia rurowe z konstrukcją wsporczą, które charakteryzują się zwiększoną erozją i korozją.
- Rura musi swobodnie wisieć, umożliwiając rozszerzanie. Taki profil sprawia, że tworzywo sztuczne wsparte na metalu zmniejsza tarcie.
- Drony mogą być wykorzystywane do pomocy w inspekcjach w trudno dostępnych miejscach.
- Trasy rurociągów i podpory należy projektować w taki sposób, aby umożliwić wizualną kontrolę ze wszystkich stron, unikając ukrytych miejsc.
- Punkty krytyczne w rurociągach, które wymagają dodatkowej uwagi podczas inspekcji to: miejsca gromadzenia się wody, punkty podparcia, martwe odejścia, zmiany specyfikacji rury, obszary wibracji, miejsca z cyklicznymi naprężeniami i rozszerzalnością cieplną.

Zapewnij, że punkty mocowania rur nie skutkują wyciekami
