# Únik chlóru

EPSC Náučný leták Marec 2023

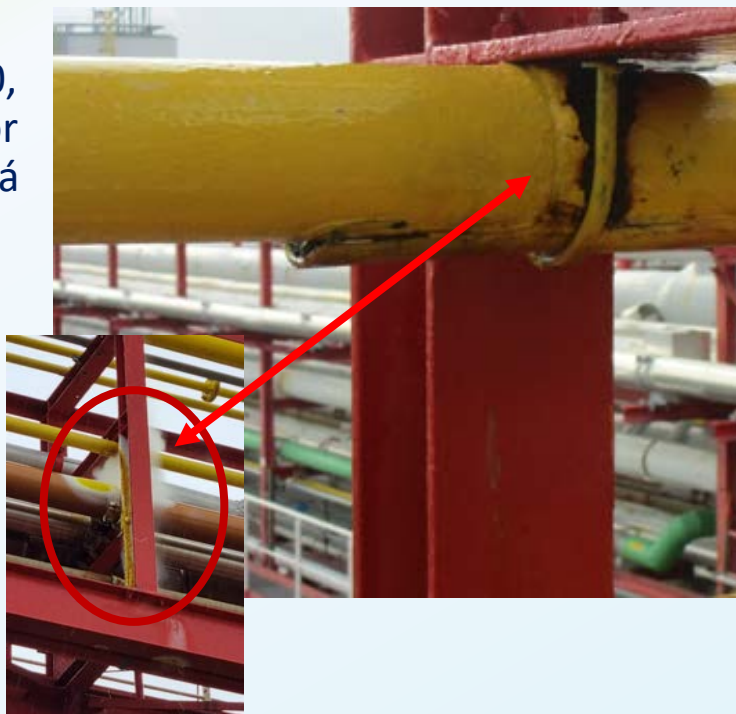
Na potrubí s priemerom DN80, ktorým pretekal kvapalný chlór o tlaku 7 bar, bola spozorovaná netesnosť v mieste upevnenia potrubia ku konštrukcii potrubného mostu. Potrubie bolo umiestnené vo výške, na ťažko dostupnom mieste. Z tohto dôvodu bol počas poslednej kontroly potrubia pred 6 mesiacmi tento úsek trasy prehliadnutý.

- Úseky potrubia v mieste upevnenia k potrubnému mostu sú slabým miestom náchylným na koróziu.
- Voľne visiace potrubie s možnosťou expanzie do priestoru výrazne eliminuje trenie.
- Počas inšpekcie potrubia v ťažko dostupných miestach môžu byť využité drony.
- Správny návrh trasovania potrubia a vhodný spôsob jeho upevnenia ku konštrukcii, tak aby bolo potrubie dobre viditeľné zo všetkých uhlov, umožňuje odhalenie netesností.
- Ďalšie kritické úseky potrubia, ktoré si vyžadujú zvýšenú pozornosť počas inšpekčných činností, sú: úseky s trvalou zádržou vody, podperné miesta, "dead legs", redukčné miesta, vibrujúce úseky, pravidelne silovo a tepelne namáhané úseky.

**Uistite sa, že miesta upevnenia potrubia nebudú zdrojom úniku látok**
