Fuga de Cloro

EPSC Learning Sheet Marzo 2023

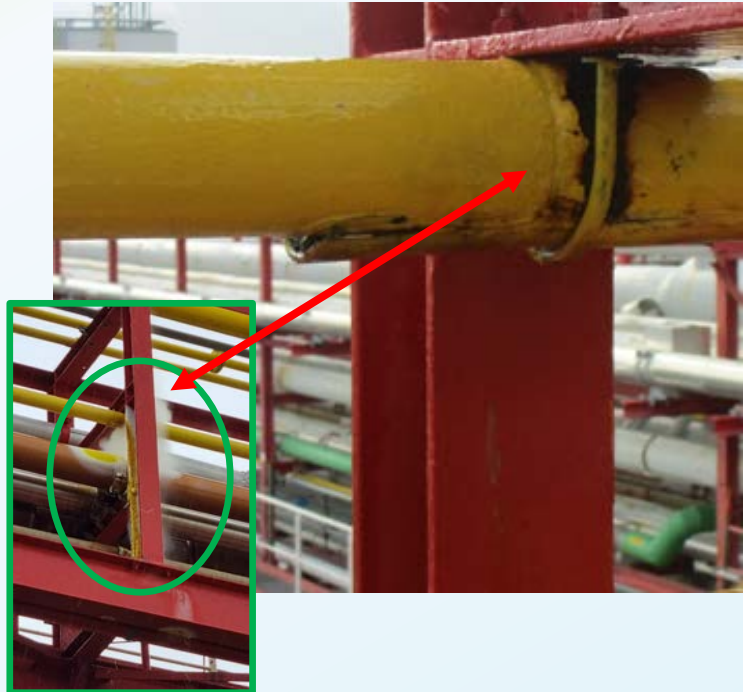
Se produjo una fuga en una tubería DN80 (3") que contenía cloro líquido a 7 bar en un punto de soporte de la tubería. Dicho punto se encontraba en un puente de tuberías a bastante altura, de modo que no era fácilmente accesible para su inspección (que se realizó 6 meses antes). Este punto crítico concreto no se inspeccionó.

- Los soportes de tuberías son “puntos débiles” desde el punto de vista de posible erosión y corrosión.
- Los soportes de tuberías deben permitir la expansión de la tubería y reducir la fricción entre el plástico y el metal.
- Se pueden utilizar drones para la inspección de puntos de difícil acceso.
- Diseñar el trazado y los soportes de las tuberías de modo que faciliten su inspección visual, evitando puntos críticos “ocultos”.
- Los puntos críticos en tuberías que requieren atención especial durante su inspección incluyen: puntos con retención de agua, soportes, tramos “muertos”, cambios de especificación de tuberías, áreas con vibración, puntos con esfuerzos cíclicos y expansión térmica.
