Únik chloru

Výukový materiál EPSC – březen 2023

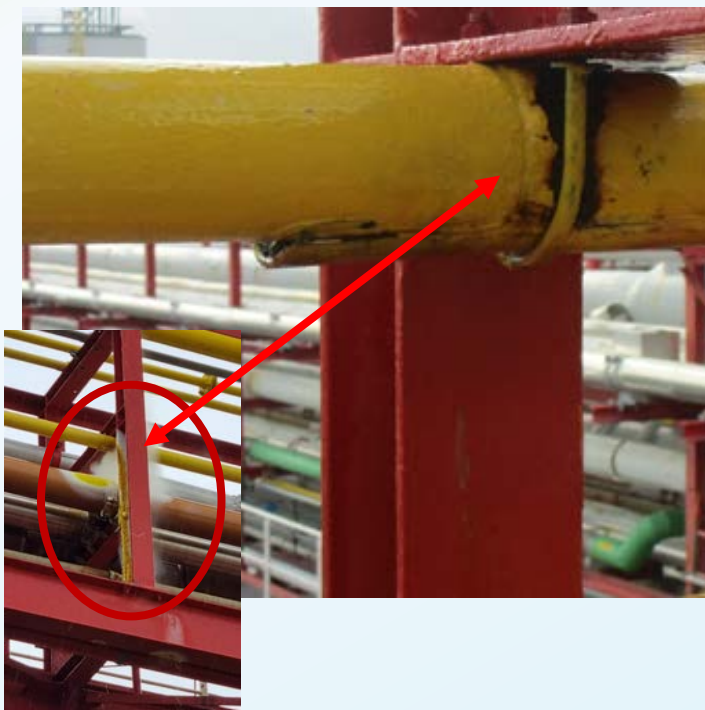
Z potrubí DN80 začal v místě jeho uchycení na konstrukci unikat tekutý chlor pod tlakem 7 barů. Potrubí vedlo vysoko na potrubním mostě bez snadného přístupu pro kontrolu, jež byla provedena před 6 měsíci. V jejím rámci nedošlo k prohlídce tohoto kritického místa.

- Uchycení potrubí na konstrukce jsou potenciální slabá místa se zvýšenou erozí a korozí.
- Potrubí musí být volně zavěšené a musí umožnit expanzi. Tento plastový profil zajišťuje nízkou úroveň tření.
- Těžko přístupná místa lze kontrolovat například pomocí dronů.
- Potrubí a místa jejich zavěšení by měla umožňovat snadnou kontrolu ze všech stran, přičemž by se neměla vyskytovat žádná skrytá místa.
- Kritická místa potrubí, jež vyžadují zvýšenou pozornost během kontroly: místa s retencí vody, nosné body, slepé části potrubí, změny ve specifikacích, místa zatížená vibracemi, střídavým namáháním a tepelnou roztažností.
