Požiar v peci

EPSC Náučný leták Apríl 2023

Zamedzte prehriatiu pecných rúrok

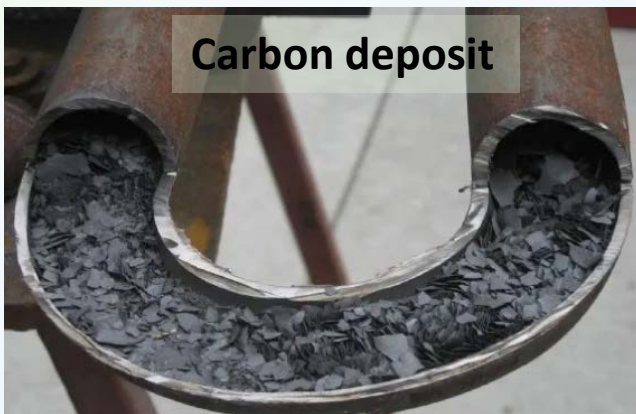
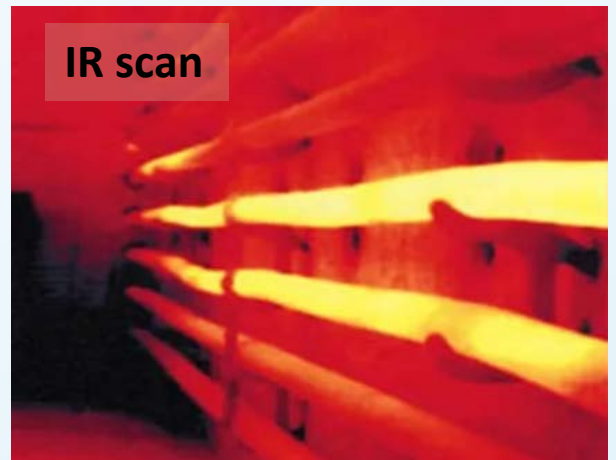
Nízky prietok kvapaliny v pecnej rúrke spôsobil jej nedostatočné chladenie, čo viedlo k jej prehriatiu. Následná degradácia steny rúrky z uhlíkovej ocele a jej prasknutie spôsobilo únik uhľovodíkov do priestoru pece a vznik požiaru.

- Pecné rúrky vyhotovené zo štandardnej uhlíkovej ocele degradujú už pri teplote 600 °C, pričom bežná teplota v peciach môže dosahovať teploty nad 1000 °C
- Pecné rúrky musia byť kontinuálne chladené médiom pretekajúcim vo vnútri rúrky. Pri strate prietoku cez rúrky musí byť bezpečnostnou funkciou ihneď odstavené vykurovanie pece
- Pravidelne monitorujte teplotu povrchu pecných rúrok IR skenerom a sústreďte sa na horúce/žiariace miesta. Mäknutie ocele môže byť postupný proces, preto odstavte pec dostatočne včas.
- Uhlíkové usadeniny vo vnútri pecných rúrok môžu limitovať prestup tepla a byť príčinou vzniku "horúcich miest" a trhlín na rúrkach
- Nerovnomerné-sústredené horenie plameňa horáka môže spôsobiť prehriatie ocele
