انفجار غبار الأسفلت

ورقة تعليمية لشهر تموز / 2023

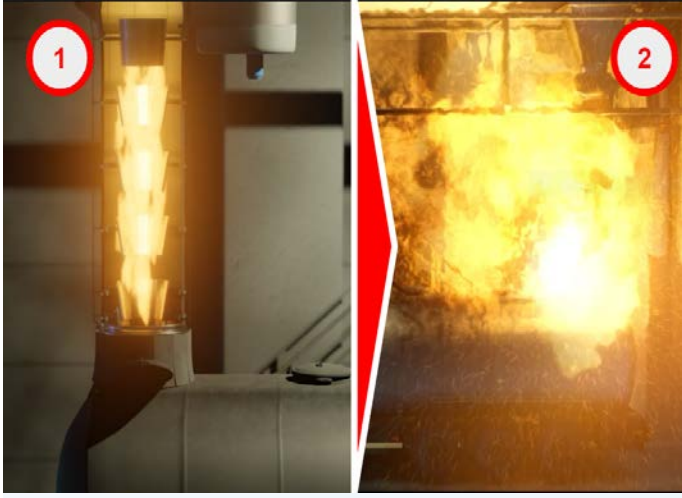
أثناء تحميل الإسفلت الصلب في مقطورة، حدث انفجار غبار أولي داخل خوار صومعة التحميل بسبب الارتباط الخاطئ لمخروط الدعم السفلي. أدى الانفجار الأولي إلى تشتيت الغبار وتولد انفجار ثانوي داخل حجرة التحميل.

يمكن أن تشتعل جزيئات غبار المواد الصلبة الصغيرة القابلة للاحتراق بواسطة تفريغ الكهرباء الساكنة

- تأكد من إجراء تحليل مخاطر الغبار باستخدام أفضل الممارسات الصناعية وخصائص الغبار الصحيحة (مثل الحد الأدنى لطاقة الاشتعال أو درجة الحرارة).
- عند اختبار خصائص الانفجار، استخدم دائماً أصغر قياس ممكن لجزيء الغبار وتحقق من الحجم الفعلي لجسيمات الغبار أثناء التشغيل (تحقق من تحليل مخاطر الغبار فعلياً).
- يعد الترتيب والتوضيب إجراء بالغ الأهمية في منع الانفجارات الثانوية. غالباً ما يؤدي الانفجار الأولي إلى تشتيت المزيد من الغبار، وذلك يؤدي إلى انفجارات ثانوية شديدة.
- قم بتنفيذ أنظمة حماية وتحصينات ملائمة وفعالة ضد انفجار الغبار.
- تأكد من سلامة وموثوقية الترابط والتأريض للأجزاء المعدنية. لقد سقط الإسفلت الصلب من خلال مخاريط الدعم المعدنية في المقطورة. لم يكن كابل الترابط الخاص بالمخروط الأخير متصلاً بشكل جيد مما تسبب في حدوث اشتعال بسبب تفريغ الكهرباء الساكنة.
