Výbuch asfaltového prachu

EPSC Náučný leták Júl 2023

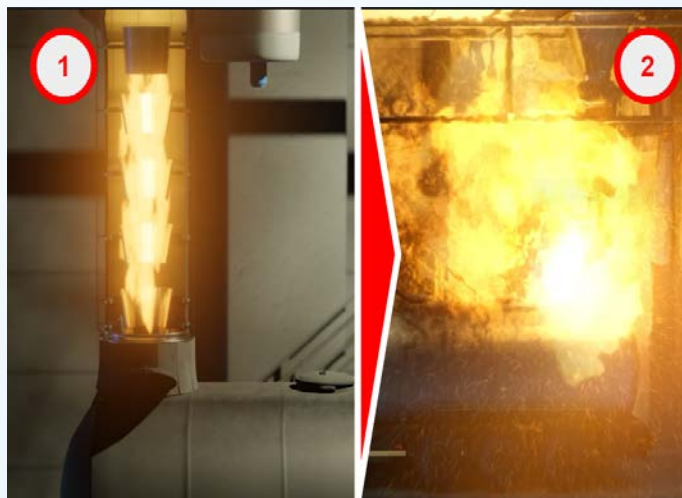
Počas plnenia cisterny tuhým asfalténom nastal vo vnútri plniaceho ramena primárny výbuch. Dôvodom bolo nedostatočné (voľné) zapojenie uzemňovacieho káblového spoja. Primárny výbuch rozvíril prach a spôsobil sekundárny výbuch v plniacej hale.

- Implementujte adekvátne a efektívne ochranné systémy a zabezpečenia proti výbuchu prachu.
- Zabezpečte správne a spoľahlivé pripojenie a uzemnenie kovových častí. Tuhý asfaltén padal do ťahača cez kovový tubus plniaceho ramena. Uvoľnenie spojovacieho uzemňovacieho kábla na tubuse plniaceho ramena umožnilo iniciáciu výbuchu statickým nábojom.

- Dbajte na vykonávanie analýz nebezpečenstva vzniku požiaru a výbuchu prachových častíc (Dust Hazard Analyses) v zmysle najnovších poznatkov a s použitím zodpovedajúcich vlastností prachových častíc (napr. minimálna iniciačná energia/ teplota vznietenia).

- Pri overovaní výbuchových vlastností vždy používajte prachovú časticu s najmenšou možnou veľkosťou a jej skutočnú veľkosť si potvrdte s reálnou (zistené DHA riziká porovnajte s reálnymi meraniami).

- Udržiavanie čistoty na pracovisku je dôležitou súčasťou prevencie vzniku sekundárnych výbuchov. Vo väčšine prípadov primárny výbuch rozvíri väčšie množstvo prachu a vyvolá ešte ničivejší sekundárny výbuch.
