Asfalt Tozu Patlaması

EPSC Öğrenme Sayfası Temmuz 2023

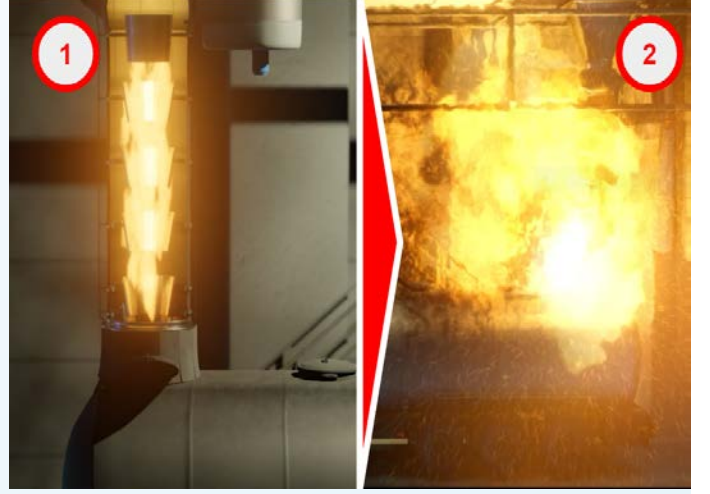
Katı asfaltın treylere yüklenmesi sırasında yükleme körüğünün içerisinde hatalı bir bağlantı konisi nedeniyle birincil patlama yaşandı. Birincil patlama, tozu yaydı ve yükleme alanında ikincil bir patlamaya neden oldu.

- İyi endüstri uygulamalarını ve doğru toz karakterlerini kullanarak toz risk analizinin yapıldığından emin olun (Örneğin minimum tutuşma enerjisi ya da sıcaklığı).
- Patlama özelliklerini test ederken her zaman mümkün olan en küçük toz partiküllerini kullanın ve uygulamadaki gerçek partikül boyutunu teyit edin. (Gerçek hayattaki TRA risklerini doğrulayın).
- Ortam temizliği ikincil patlamaların engellenmesi için hayati önemdedir. Genellikle birincil patlamalar tozu dağıtır ve daha şiddetli ikincil patlamalara yol açar.
- Toz patlamalarına karşı yeterli ve etkin koruma sistemleri ve güvenlik bariyerleri kurun.
- Bağlantıların ve topraklamanın doğru ve güvenilir olduğundan emin olun. Katı asfaltan körük bağlantı hunilerinden treylere akıyordu. Son huninin bağlantı kablosu düzgün bağlanmamıştı ve statik elektrik oluşturarak alevlenmeye neden oldu.
