Únik hexánu

EPSC Náučný leták Október 2023

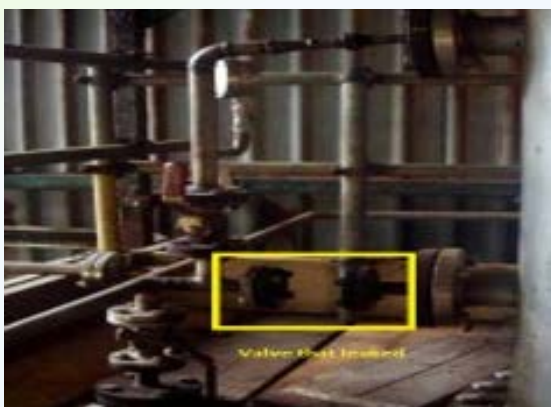
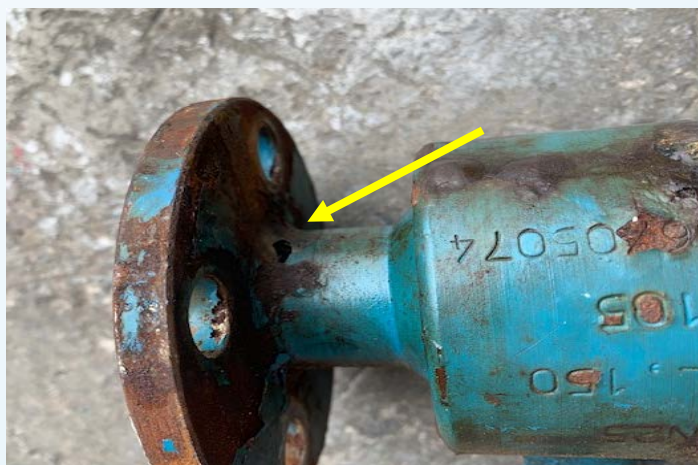
V extrakčnom procese využívajúcom hexán vznikla v blízkosti príruby guľového ventilu na potrubí s tlakom 2 barg prasklina s priemerom 3 mm. V budove sa sformoval rozsiahly oblak hexánového plynu, ktorý bol včas detegovaný a vyventilovaný.

- V projekte obnovy pôvodnej technológie sa nahrádzovali zariadenia z uhlíkovej ocele za zariadenia z nerezovej ocele. Jeden z pôvodných guľových ventilov z uhlíkovej ocele bol znova inštalovaný do novej technológie po tom ako sa zistilo, že nový ventil z nerezovej ocele nebol do projektu zahrnutý.
- Kvôli spojeniu nerezovej ocele nového potrubia a uhlíkovej ocele pôvodného ventilu, postupoval proces korózie na príruby oveľa rýchlejšie ako zvyčajne. Táto tzv. galvanická korózia súvisí s rozdielmi v elektronegativite kovov, kde je potrebný elektrolyt, ako napríklad vlhkosť.
- Kvôli prítomnej izolácii sa korózia nespozorovala.
- Počas projektovej fázy mechanickej kompletizácie (alebo počas PSSR, pre-startup safety review) overte, či sú zariadenia vyhotovené z vhodných materiálov.

Vyhňte sa spojeniu nehrdzavejúcej a uhlíkovej ocele, aby ste zabránili zrýchlenej galvanickej korózii.
