ماذا حدث:

تجنب الملامسة ما بين الفولاذ المقاوم للصدأ والفولاذ الكربوني لتجنب التآكل الجلفاني المتسارع

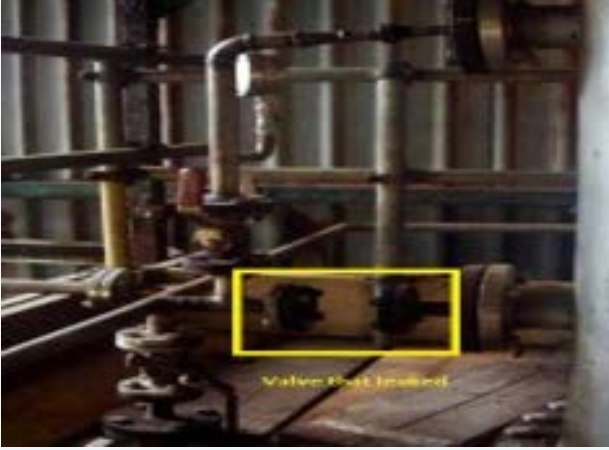
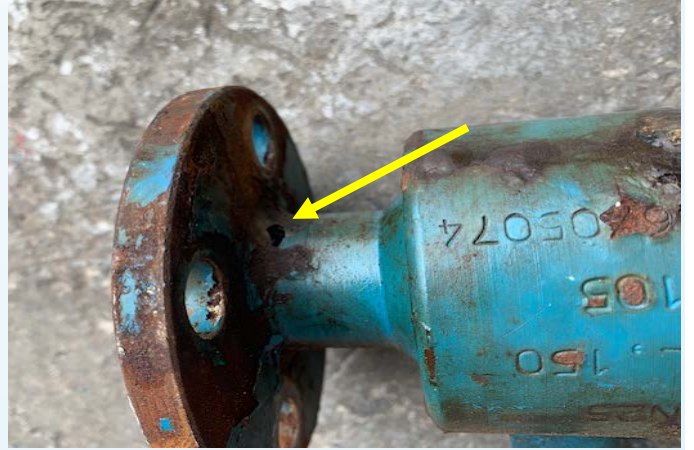
في وحدة استخلاص باستخدام الهكسان، تشكلت فتحة بقطر 3 ملم بالقرب من فلنجة صمام كروي (Ball Valve) في خط ذو ضغط 2 بار نسبي (Bar.g). وتكونت سحابة كبيرة من غاز الهكسان داخل المبنى حيث تم اكتشافها وتفتيشها إلى الخارج.

- أثناء مشروع تجديد إلى الفولاذ المقاوم للصدأ، تم إعادة الصمام الكروي الحالي (القديم) المصنوع من الفولاذ الكربوني إلى الخدمة، حيث كان أحد الصمامات الفولاذية المقاومة للصدأ مفقوداً في المشروع.
- نظراً للاتصال بالفولاذ المقاوم للصدأ، كان تآكل فلنجة الفولاذ الكربوني أسرع بكثير من المعتاد، عند نقطة لحام الفلنجة. ويرتبط هذا، والذي يسمى (التآكل الجلفاني) بالاختلافات في السالبية الكهربائية المعدنية ويحتاج إلى إلكتروليت مثل بخار الماء.
- لم يتم ملاحظة التآكل بسبب العزل (الحراري).
- أثناء إكمال الأعمال الميكانيكية أو أثناء تفقد السلامة ما قبل تشغيل المشروع (Pre-Startup Safety Review PSSR)، تحقق من صحة مكوّن (معدن) المعدات.
