Fuita d'hexà

EPSC Learning Sheet Octubre 2023

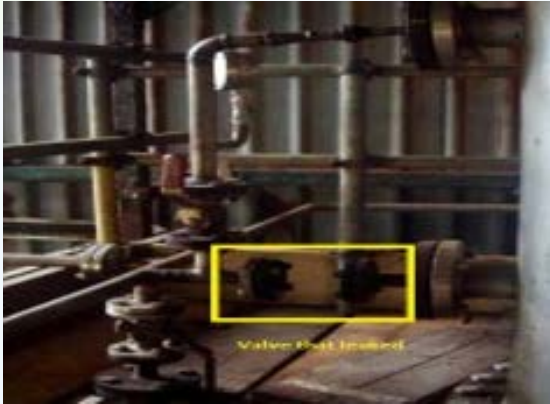
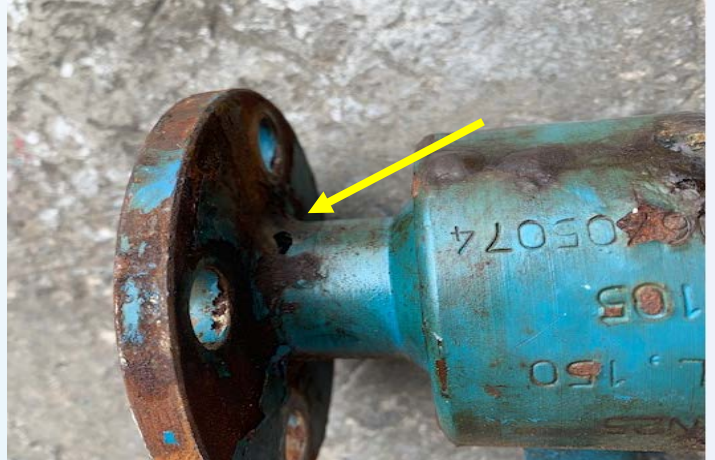
En una unitat d'extracció que utilitzava hexà, es va formar un forat de 3 mm a prop d'una brida d'una vàlvula de bola en una línia de 2 barg. Es va formar un gran núvol d'hexà gasós a l'interior de l'edifici que es va detectar i ventilar.

- Durant un projecte de renovació a acer inoxidable (AI), es va tornar a posar en servei la vàlvula de bola de ferro colat actual (vella), ja que faltava una vàlvula d'AI en el projecte.
- A causa de la connexió amb AI, la corrosió de la brida de ferro colat va ser molt més ràpida del que és normal, en el punt de la soldadura de la brida. Aquesta corrosió anomenada "corrosió galvànica" està relacionada amb les diferències en l'electronegativitat del metall i cal un electròlit com la humitat.
- La corrosió va passar desapercebuda a causa de l'aïllament.
- Durant la finalització mecànica (o durant un PSSR del projecte), valideu que l'equip sigui de la composició correcta.

Eviteu el contacte entre acer inoxidable i ferro colat per evitar la corrosió galvànica accelerada.
