Διαρροή εξανίου

EPSC Learning Sheet October 2023

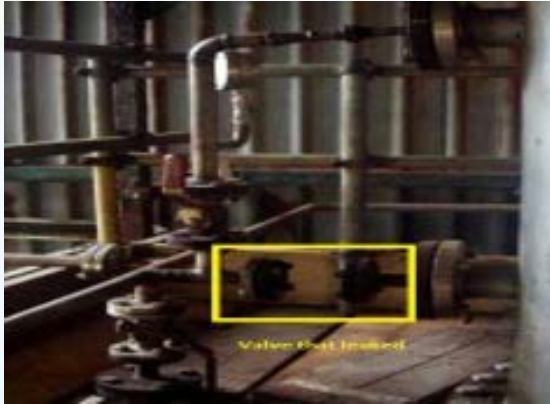
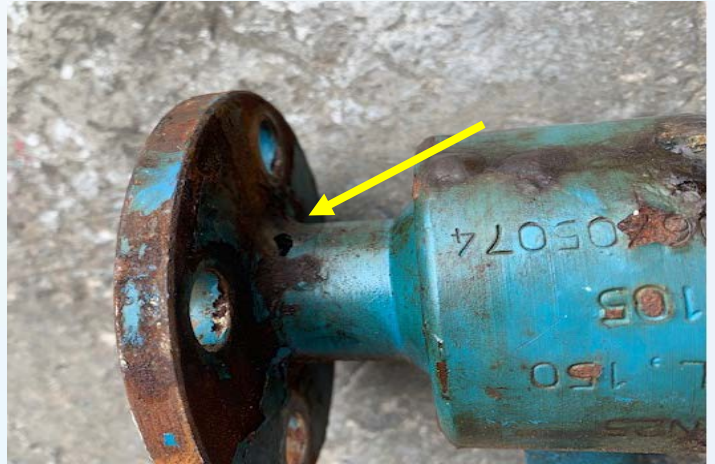
Σε μια μονάδα εξαγωγής που χρησιμοποιεί εξάνιο, σχηματίστηκε μια οπή 3 mm κοντά σε μια φλάντζα μιας σφαιρικής βαλβίδας σε μια γραμμή 2 barg. Σχηματίστηκε ένα μεγάλο νέφος αερίου εξανίου μέσα στο κτίριο, το οποίο εντοπίστηκε και αερίστηκε.

- Κατά τη διάρκεια ενός έργου ανανέωσης σε ανοξείδωτο χάλυβα (SS), η τρέχουσα (παλιά) σφαιρική βαλβίδα από ανθρακούχο χάλυβα (CS) τέθηκε ξανά σε λειτουργία, καθώς έλειπε μία βαλβίδα SS στο έργο.
- Λόγω της σύνδεσης με SS, η διάβρωση της φλάντζας CS ήταν πολύ ταχύτερη από το κανονικό, στο σημείο της συγκόλλησης φλάντζας. Αυτή η λεγόμενη «γαλβανική διάβρωση» σχετίζεται με διαφορές στην ηλεκτροαρνητικότητα των μετάλλων και χρειάζεται έναν ηλεκτρολύτη όπως η υγρασία.
- Η διάβρωση ήταν απαραίτητη λόγω της μόνωσης.
- Κατά τη διάρκεια της μηχανικής ολοκλήρωσης (ή κατά τη διάρκεια ενός έργου PSSR), επικυρώστε ότι ο εξοπλισμός είναι σωστή σύνθεση.

Αποφύγετε την επαφή ανοξείδωτου χάλυβα και ανθρακούχου χάλυβα για να αποφύγετε την επιταχυνόμενη γαλβανική διάβρωση
