Fuga de Hexano

EPSC Learning Sheet Outubro 2023

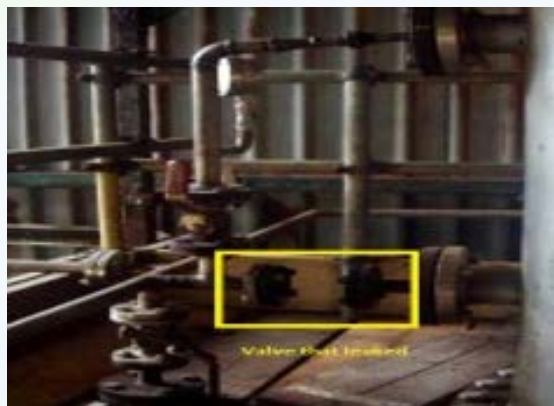
Numa unidade de extração que utilizava hexano, formou-se um furo de 3mm numa linha de 2 barg, nas proximidades da flange de uma válvula de esfera. Este evento formou uma nuvem grande de hexano dentro de um edifício que foi detetada e ventilada.

- Durante um projeto de renovação, onde uma linha antiga de aço carbono (CS) estava a ser substituída por uma linha de aço inoxidável (SS), a válvula de macho esférico de aço carbono foi colocada em serviço, por estar em falta uma válvula de aço inoxidável.
- Devido à conexão com o SS, a corrosão na flange de CS ocorreu de forma mais rápida que o normal, na zona da soldadura. A corrosão galvânica acontece na presença de humidade e um eletrólito, devido a diferenças na eletronegatividade entre metais.
- A corrosão não foi detetada devido ao isolamento da tubagem.
- Durante a conclusão dos trabalhos de mecânica (ou durante o PSSR) valide se a composição dos equipamentos é a correta.

Evite o contacto entre aço carbono e aço inoxidável para impedir corrosão galvânica acelerada.
