# Trhlina v teploměrné jímce

Výukový materiál EPSC – listopad 2023

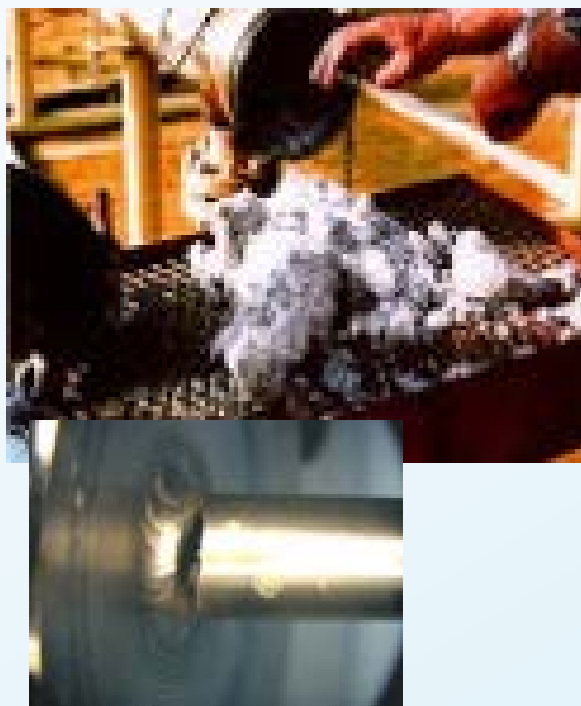
Na úpravně plynu na volném moři došlo k úniku z vysokotlaké trubky v místě instalace teploměrné jímky a zahoření izolace.

Rychlost v tepelném výměníku chladiče plynu se zvýšila, čímž došlo k rezonančnímu kmitání teploměrné jímky a následné únavové trhlině.

- Tvorba hydrátu v chladiči způsobila zablokování a zdvojnásobila průtok plynu v paralelním chladiči.
- Vysoký průtok kolem teploměrné jímky způsobil kmitání, jež mělo za následek únavovou trhlinu.
- Potrubí o malém vnitřním průměru (<1 palec) je citlivé na únavové trhliny. Příklady: teploměrná jímka v systému s vysokým průtokem, tlakový snímač blízko kompresoru, výpust blízko chvějícího se pojistného ventilu.
- „Chvění“ nebo „únava“ mohou být užitečná hesla pro analýzu HAZOP či kontrolu konstrukce.
- Fixace a styčníky mohou posílit konstrukci.

**Zabraňte únavovým lomům z kmitání**
