Pęknięcie Termogniazda

Arkusze Edukacyjny EPSC Listopad 2023

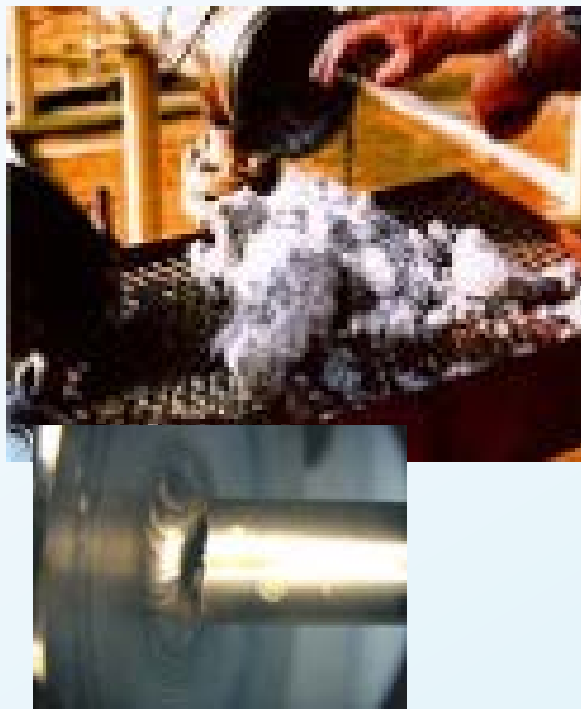
W morskiej elektrowni gazowej doszło do wycieku z rury wysokociśnieniowej w miejscu osłony termometrycznej, co spowodowało pożar izolacji. Zwiększono prędkość w wymienniku ciepła chłodnicy gazu, co spowodowało drgania rezonansowe osłony termometrycznej, powodując pęknięcie zmęczeniowe.

- Tworzenie się hydratu w chłodnicy spowodowało blokadę i podwoiło przepływ gazu w chłodnicy równoległej.
- Wysokie przepływy medium wokół osłony termometrycznej powodowały wibracje, które skutkowały awarią zmęczeniową.
- Rury o małej średnicy (< 1 cala) są wrażliwe na pęknięcia zmęczeniowe. Przykłady: osłona termometryczna w układzie o wysokim przepływie, czujnik ciśnienia w pobliżu sprężarki, rura drenażowa w pobliżu drgającego PSV.
- „Rezonans” lub „Zmęczenie” mogą być przydatnymi hasłami przewodnimi w HAZOP lub przeglądzie projektu
- Odpowiednie Mocowanie i Kliny mogą pomóc we wzmocnieniu konstrukcji

Zapobiegaj awariom związanym ze zmęczeniem rezonansowym
