Fisura en un termopozo

Lección aprendida EPSC noviembre 2023

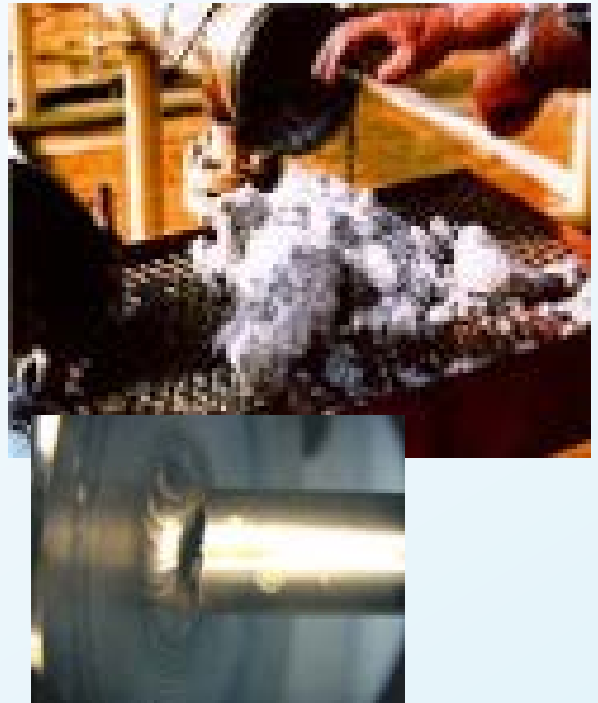
En una plataforma marina de producción de gas se produjo una fuga en un termopozo situado en una tubería de alta presión originando un incendio.

La causa inmediata de la fuga se relacionó con un aumento del caudal a través de un enfriador de gas causando una vibración resonante del termopozo, que resultó en una fisura por fatiga del material.

- Uno de los intercambiadores se obstruyó por formación de hidratos, doblando el caudal que pasaba por el enfriador paralelo.
- El elevado caudal alrededor del termopozo produjo vibraciones que tuvieron como resultado un fallo por fatiga.
- Los tubos de pequeño diámetro (< 1") son proclives a las fisuras por fatiga. Ejemplos: termopozo en un sistema de alto caudal; sensor de presión cerca de un compresor; purga junto a una PSV con vibraciones por golpeteo ("*chattering*").
- "Resonancia" o "Fatiga" pueden ser útiles como palabras guía en estudios de riesgos (HAZOP).
- Las fijaciones y refuerzos pueden ayudar a mejorar el diseño.

Prevenga los fallos por fatiga resonante
